随時監査（工事監査）の結果の公表について

随時監査結果報告書

第4回工事監査 旧植田家住宅・(仮称)植田家史料館新築及び改修工事

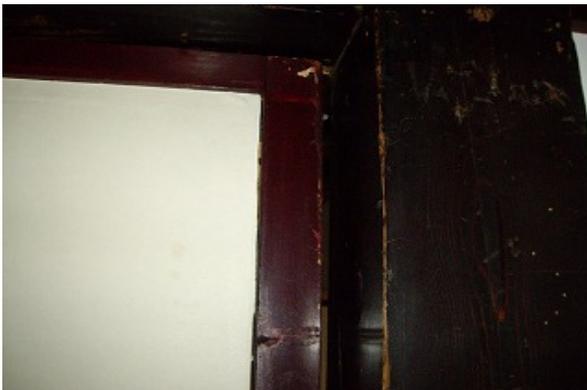
建物主屋の基礎工事において、1 階床レベルを調整する必要から柱をジャッキアップしたことで建物全体に歪みが生じている。この影響もあり、1 階座敷 1 の襖と柱の取り合いに開きが生じている。また、時代の変遷により 2 階の階段横の座敷に開き戸が設けられていたが、扉の開閉により畳に接すると思われるところが見られたので、竣工にあたって建具全般の点検・調整を行っておくこと。（写真－1,2）

写真－1 1階座敷1の襖と柱の隙

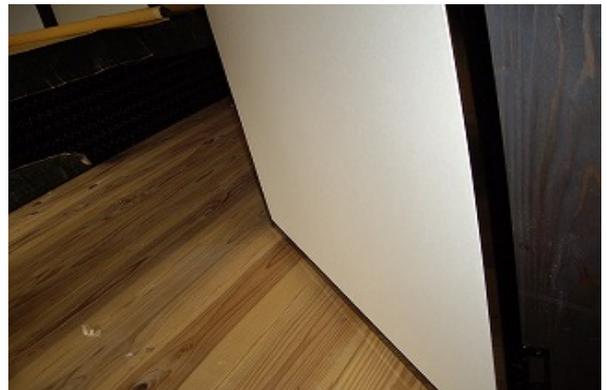
写真－2 2階開き戸と床の隙
