随時監査（工事監査）の結果の公表について

平成20年度恩智川東排水区第13工区下水道工事

随時監査結果報告書

第1回工事監査 平成20年度恩智川東排水区第13工区下水道工事 【下水道建設課】

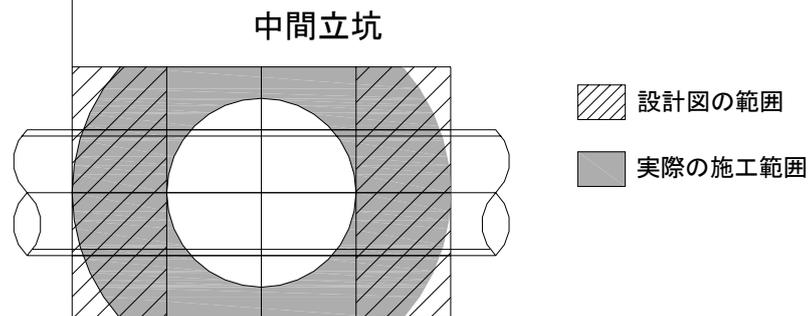
薬液注入工
2重管複相式

- ・本工事の施工計画書を調査したところ、各工種の詳細な内容が記されており全般的に良好であると判断された。なお、施工体系図における全ての下請業者の工期が、本工事の工期である平成 22 年 3 月 31 日となっていたので、各下請業者に合った工期にしておくことが必要と思われる。
- ・中間立坑部(円形)には、薬液注入工法による地盤改良工事が行われている。薬液の注入範囲は、実質的に円形に沿った範囲(網掛部)となるよう施工されていたが、施工計画書における範囲図は設計図通りの斜線で示す範囲となっていた。施工計画書では、より実質的な範囲を示す必要があることから、修正された施工計画書の提出を求めておくこと。
