事務連絡
令和4年3月24日

児童福祉施設等に設置している遊具等の安全管理の強化について

都市公園における安全確保について

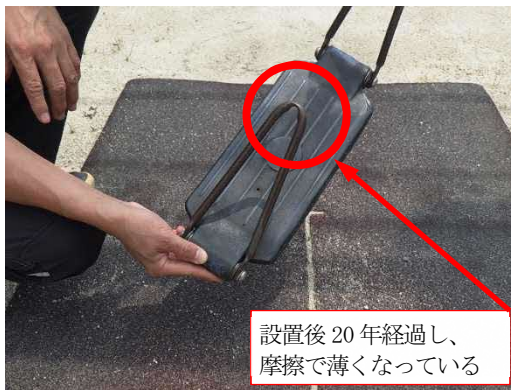
- 状況
- ・本事故は、12歳男児がブランコで遊んでいたところ、座板とチェーンを繋ぐ吊り金具が外れたため、地面に落下し、右手指を骨折した。
 - ・本遊具は平成13年4月に設置され、令和2年12月に定期点検を実施した際、点検業者から緊急な修繕か更新の検討を求められたが、公園管理者は使用禁止等の措置はせず、月1回の通常点検の状況確認をもって、使用を継続していた。
 - ・座板側の金具、チェーン側の金具とも摩耗し薄くなっており、外れやすくなっていた。
 - ・事故発生後、当該都市内の他の都市公園を含め、点検で「緊急な修繕もしくは更新の検討」の指摘を受けた遊具全てを使用禁止とした。当該遊具については、本格的な措置として連結金具、チェーン及び座板を新品に交換し、市と遊具の定期点検業者との安全確認の後、利用を再開した。

設置後20年経過し、
摩擦で薄くなっている

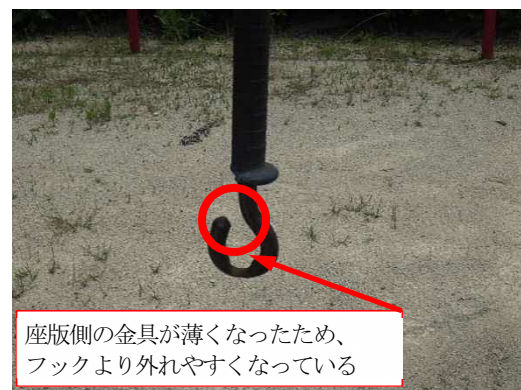
座板側の金具が薄くなったため、
フックより外れやすくなっている

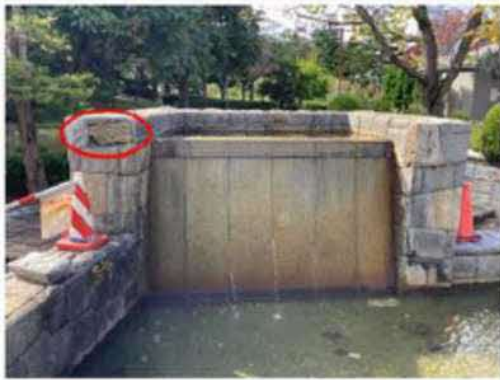
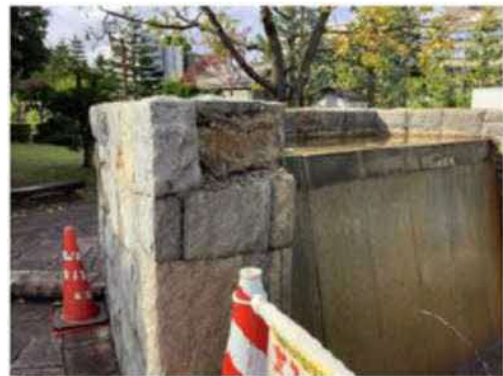
- 状況
- ・本事故は、8歳女兒が友人とおにごっこ中に石積に登ろうと手をかけたところ、修景用の石が外れて左足甲にぶつかり開放骨折した。
 - ・公園管理者はこの石積に子どもが登ることは想定していなかったため、10月4日に実施した定期点検では、石積については目視点検のみを行い、異常の報告はなかった。
 - ・石積の構造は下図の通り、コンクリート擁壁に石を目地材で固定したものとなるが、設置から26年経過し、目地材の経年劣化により石を固定する力が弱まっていたと考えられ、事故の一因になったものと推察される。
 - ・事故発生後、公園内の同様の石積を打音検査したところ、角などの端部9箇所で浮き等により固定が不十分な箇所が確認され、直ちに剥離・落下する状況ではないことが確認されたが、カラーコーンを設置し、石に触れないよう注意喚起措置を実施した。

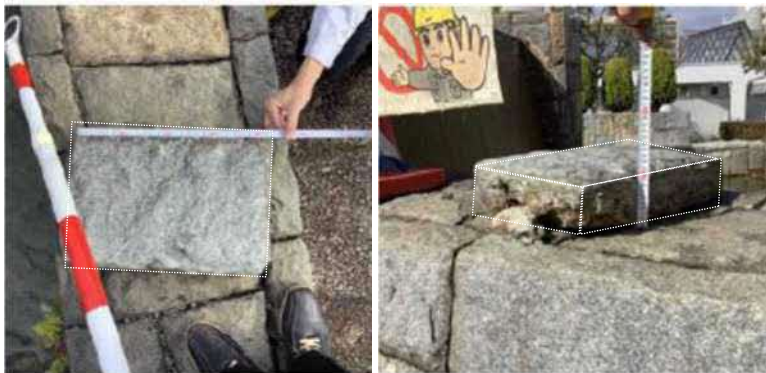
外れた修景用の石

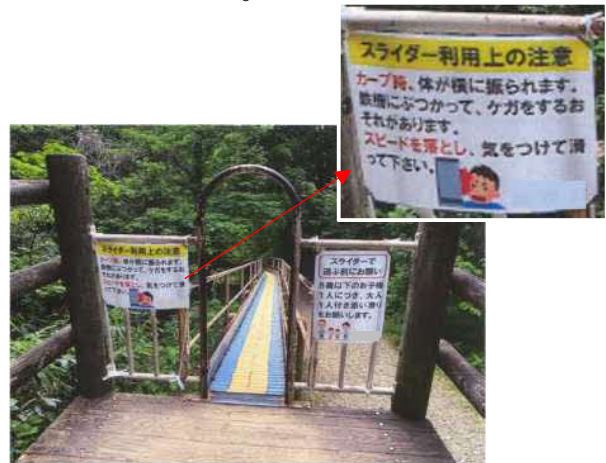
乗り口の注意喚起状況

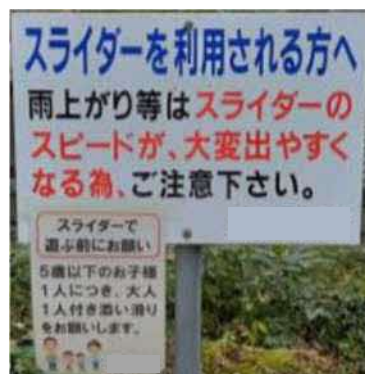
施設周辺の注意喚起状況
