## 第2節 大窪・山畑支群

### 第3節 郡川北支群

## 第4節 郡川南支群

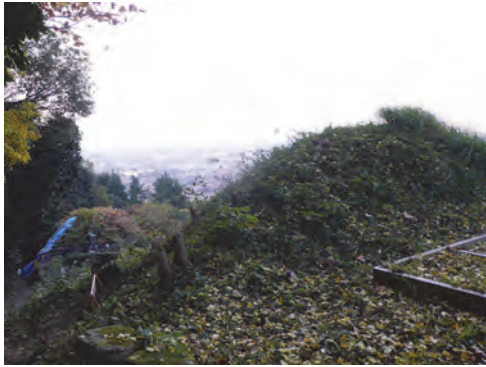
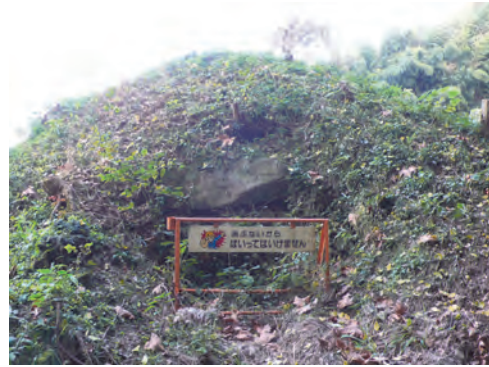
①来迎寺境内の墓地内の大窪・山畑 6 号墳

| 古墳名<br>(図版番号) | 所在地 | 地目 | 墳丘規模 | | 石室<br>形式 | 石室長<br>(m) | 時期 | 本質的価値等の特徴 | 古墳の現状 | 保存上の課題<br>(優先的に検討・対処すべき課題は※印) | | | | | 関係団体による<br>調査・普及啓発活動 | 古墳<br>名板 | |
|---|---|---|---|---|---|---|---|---|---|---|---|---|---|---|---|---|---|
| 大窪・山畑<br>6 号墳<br>(図 3-15、<br>図 3-16①) | 大字大窪<br>34-1 | 山林 | 22.0 | 4.4 | 右片袖 | 7.3 | 6 世紀<br>前半 | 径 22mの円墳。右片袖式の中規模の石室である。高安千塚古墳群でも最古の石室の一つである。 | 墳丘は北から東はブロック塀があり、西と南は石垣がある。石室は石材が小さく、石室が土圧で傾いている。天井部石材も一部欠失して穴があり、崩落の危険性があるため、平成 19 年度に土嚢で石室開口部を封入している。 | × | × | △ | ○ | ※土嚢で穴を塞いだ墳頂部の保存処置 | ※石室崩落保存処置 | ・八尾市教育委員会が平成 19 年度に測量・実測調査 | |

大窪・山畑 6 号墳は、石室が崩落の危険性が高いため、平成 19 年度に開口部を封入し、見学不可としている。7 号墳は市指定史跡の 8 号墳とともに、古墳群の普及冊子に紹介し、来迎寺の境内に説明板を設置し、活用を図っている。27 号墳については、古くから知られていたことから、見学者も多く、説明板を設置して活用している。

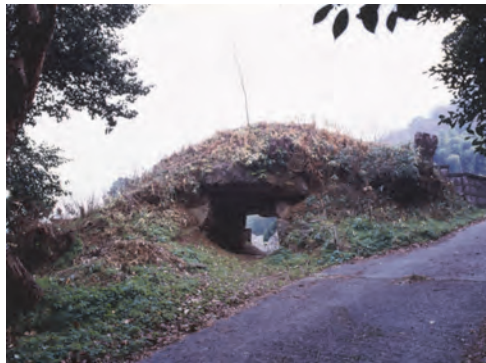
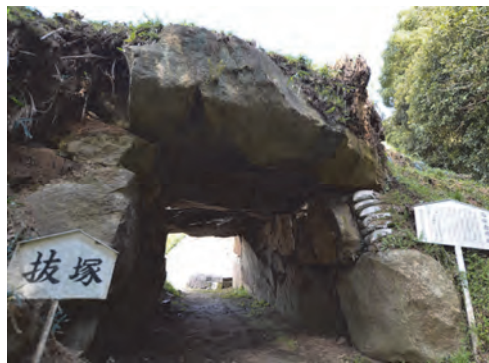
②来迎寺境内の墓地内の大窪・山畑 7 号墳（抜塚）

| 古墳名<br>(図版番号) | 所在地 | 地目 | 墳丘規模 | | 石室<br>形式 | 石室長<br>(m) | 時期 | 本質的価値等の特徴 | 古墳の現状 | 保存上の課題<br>(優先的に検討・対処すべき課題は※印) | | | | | 関係団体による<br>調査・普及啓発活動 | 古墳<br>名板 | |
|---|---|---|---|---|---|---|---|---|---|---|---|---|---|---|---|---|---|
| 大窪・山畑<br>7 号墳<br>(抜塚)<br>(図 3-16②) | 大字大窪<br>34-1 | 山林 | 30.0<br>(推定) | 6.0<br>(推定) | 右片袖 | 14<br>(推定) | 6 世紀<br>末～<br>7 世紀<br>初め | 径 30mの円墳。羨道のみ遺存している。巨石を使用しており、本来の玄室の大きさは、高安千塚古墳群の片袖式石室の中でも最大級と推定される。 | 墳丘の北と東にブロック塀があり、西と南に石垣がある。南東側と北西側に墳丘土流出のため、市教委により土嚢積みとブルーシートで養生している。石室は比較的良好だが、墳丘盛土流出による雨水の浸み出しがある。 | × | ○ | △ | ○ | ※表土流出保護処置 | | ・八尾市教育委員会が平成 19 年度に測量・実測調査<br>・平成 19 年度から普及冊子に見学できる古墳として紹介<br>・八尾市教育委員会のボランティア活動にて土嚢積みとブルーシートで養生 | ○ |

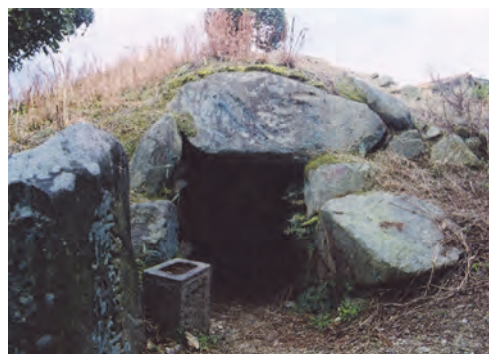
④俊徳丸ゆかりの大窪・山畑 27 号墳（俊徳丸鏡塚古墳）

| 古墳名<br>(図版番号) | 所在地 | 地目 | 墳丘規模 | | 石室<br>形式 | 石室長<br>(m) | 時期 | 本質的価値等の特徴 | 古墳の現状 | 保存上の課題<br>(優先的に検討・対処すべき課題は※印) | | | | | 関係団体による<br>調査・普及啓発活動 | 古墳<br>名板 | |
|---|---|---|---|---|---|---|---|---|---|---|---|---|---|---|---|---|---|
| 大窪・山畑<br>27 号墳<br>(俊徳丸鏡塚古墳)<br>(図 3-16④・<br>⑤) | 大字大窪<br>1175-36 | 宅地 | 15.0 | 4.7 | 右片袖 | 7 | 6 世紀<br>後葉 | 径 15mの円墳。中規模の右片袖式石室である。「俊徳丸」伝承地であり、歌舞伎役者寄進の石造物がある。文学史跡としても重要である。 | 墳丘周囲は削平されており、また石垣がある。墳丘北東部に石段あり。石室開口部付近と南東隅に石造物あり。墳頂部の一部が陥没している。石室内に石塔あり。石室は雨水の浸み込みが著しく、墳頂部の陥没状態から天井石付近の盛土が流出している可能性がある。 | ○ | △ | △ | ○ | ※墳頂部陥没部分及び石室崩落部分保護処置<br>(石室立入禁止の表示) | | ・八尾市教育委員会が平成 13 年度に測量調査<br>・平成 19 年度から普及冊子に見学できる古墳として紹介<br>・八尾市教育委員会のボランティア活動にて清掃や草刈りを実施 | ○ |

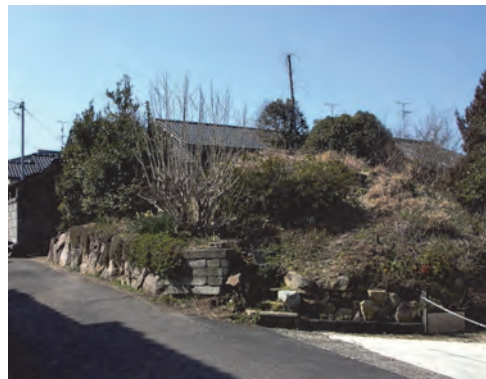
⑤住宅に隣接する大窪・山畑 27 号墳（俊徳丸鏡塚古墳）

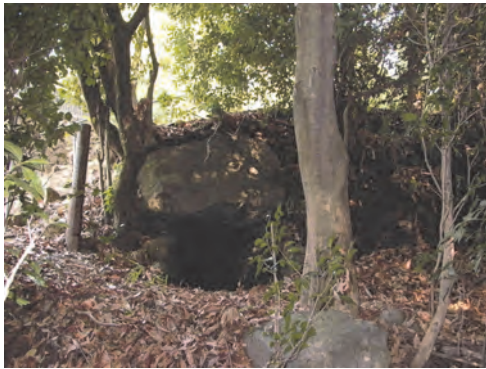
①郡川 1 号墳（開山塚古墳）

| 古墳名<br>(図版番号) | 所在地 | 地目 | 墳丘規模 | | 石室<br>形式 | 石室長<br>(m) | 時期 | 本質的価値等の特徴 | 古墳の現状 | 保存上の課題<br>(優先的に検討・対処すべき課題は※印) | | | | 関係団体による<br>調査・普及啓発活動 | 古墳<br>名板 | |
|---|---|---|---|---|---|---|---|---|---|---|---|---|---|---|---|---|
| 郡川 1 号墳<br>(開山塚古墳)<br>(図 3-20①⑥⑦⑧) | 郡川 6 丁目 1 | 山林 | 30.0 | 5.8 | 両袖 | 13.05 | 6 世紀<br>中葉 | 径 30mの円墳。高安千塚古墳群の中で最大規模の両袖式石室である。明治 12 年に米国人博物学者 E・S・モースが調査し、スケッチを残した石室として学史上も重要である。 | 墳頂部は、法蔵寺の開山である好山和尚の廟塔清凉塔の前にある歴代住職の墓地である。西側には石段がある。石室の状態は良好である。羨道右側壁の開口部付近が土圧により石材が押され、石材が一部崩落している。墳丘上に樹木がある。 | ○ | ○ | ▲ | △ | ※羨道右側壁の開口部付近崩落処置 | ・八尾市教育委員会<br>が平成 16 年度に測<br>量・実測調査<br>・平成 19 年度から普<br>及冊子に見学できる<br>古墳として紹介 | ○ |

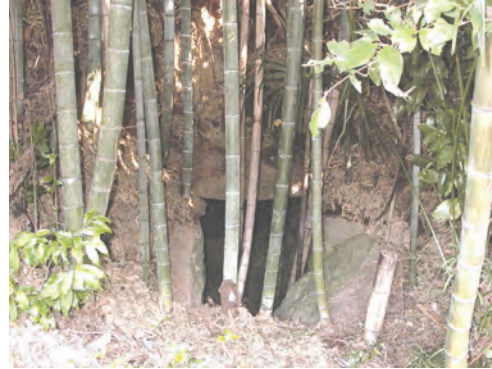
②郡川 2 号墳

| 古墳名<br>(図版番号) | 所在地 | 地目 | 墳丘規模 | | 石室<br>形式 | 石室長<br>(m) | 時期 | 本質的価値等の特徴 | 古墳の現状 | 保存上の課題<br>(優先的に検討・対処すべき課題は※印) | | | | 関係団体による<br>調査・普及啓発活動 | 古墳<br>名板 | |
|---|---|---|---|---|---|---|---|---|---|---|---|---|---|---|---|---|
| 郡川 2 号墳<br>(図 3-20②) | 郡川 6 丁目 2 | 墓地 | 14.0 | 4.3 | 右片袖 | 7.5 | 6 世紀<br>後葉 | 径 14mの円墳。中規模の右片袖式石室である。発掘調査により石棺片や土器片が出土している。 | 墳頂部は、江戸時代からある祠(覆屋あり)がある。墳丘は北から西が削平され、道となっている。石室は良好に遺存している。墳丘上に竹などの樹木がある。開口部や石室近くにも竹あり。 | ○ | ○ | ▲ | × | ・開口部付近の竹<br>の整理伐の検討 | ・八尾市教育委員会<br>が昭和 58 年度に測<br>量・実測調査 | |

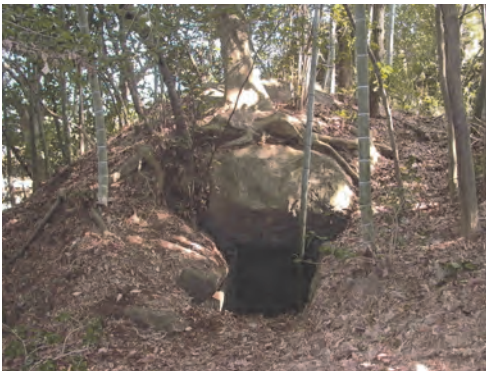
③郡川 3 号墳

| 古墳名<br>(図版番号) | 所在地 | 地目 | 墳丘規模 | | 石室<br>形式 | 石室長<br>(m) | 時期 | 本質的価値等の特徴 | 古墳の現状 | 保存上の課題<br>(優先的に検討・対処すべき課題は※印) | | | | 関係団体による<br>調査・普及啓発活動 | 古墳<br>名板 | |
|---|---|---|---|---|---|---|---|---|---|---|---|---|---|---|---|---|
| 郡川 3 号墳<br>(図 3-20③) | 郡川 6 丁目 1 | 山林 | 15.0 | 4.6 | 両袖 | 9.7 | 6 世紀<br>後葉 | 径 15mの円墳。中規模の両袖式石室である。発掘調査により須恵器片が出土している。 | 墳丘南西側にタンクあり。墳丘北から西側の一部は削平されている。西側に石垣あり。墳丘上に竹やその他の樹木がある。石室見上げ石上に大木あり。北西側の樹木は大木化している。石室は良好である。 | ○ | ○ | ▲ | × | ・樹木の整理伐の<br>検討<br>・表土流出保護処<br>置の検討 | ・八尾市教育委員会<br>が昭和 58 年度に測<br>量・実測調査 | |
| 郡川 3-B 号墳<br>(図 3-20③) | 郡川 6 丁目 1 | 山林 | | | 無袖 | 4.5 | 7 世紀<br>前半 | 郡川 3 号墳に付設して造られた無袖式石室である。木棺に伴う鉄釘や土器が出土している。 | 郡川 3 号墳と同一墳丘。石室は発掘調査により確認されたもので、現在は埋め戻されている。 | ○ | ○ | ▲ | × | ・樹木の整理伐の<br>検討<br>・表土流出保護処<br>置の検討 | ・八尾市教育委員会<br>が昭和 58 年度に測<br>量・実測調査 | |

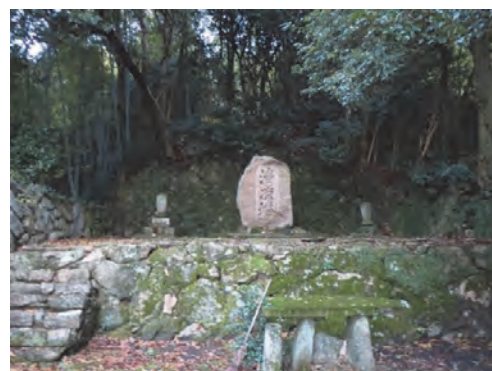
④郡川 4 号墳（石塔の背面の樹林が古墳）

| 古墳名<br>(図版番号) | 所在地 | 地目 | 墳丘規模 | | 石室<br>形式 | 石室長<br>(m) | 時期 | 本質的価値等の特徴 | 古墳の現状 | 保存上の課題<br>(優先的に検討・対処すべき課題は※印) | | | | 関係団体による<br>調査・普及啓発活動 | 古墳<br>名板 | |
|---|---|---|---|---|---|---|---|---|---|---|---|---|---|---|---|---|
| 郡川 4 号墳<br>(図 3-20④) | 郡川 6 丁目 1 | 山林 | 23.0 | 5.5～<br>6.0 | 不明 | 8 前後<br>(推定) | 6 世紀<br>後葉 | 径 23mの円墳。玄室手前から羨道は流入土により埋没している。郡川 3 号墳に次いで造られたとみられる。墳丘上に法蔵寺開山の好山和尚の廟塔といわれている清凉塔がある。 | 墳丘西端は、法蔵寺の開山である江戸時代につくられた好山和尚の廟塔清凉塔に伴う石垣がある。墳丘北から東側部分は、削平されており、北側には石垣がある。石室は玄室奥側付近を除いて埋没している。墳丘上に竹他の樹木がある。 | ○ | ○ | ▲ | △ | ・表土流出保護処<br>置の検討<br>・樹木整理伐等の<br>検討 | ・八尾市教育委員会<br>が平成 17 年度に測<br>量・実測調査 | |

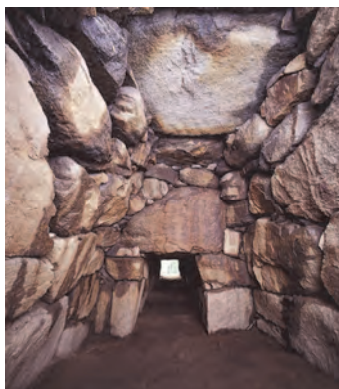
⑦郡川 1 号墳の玄室

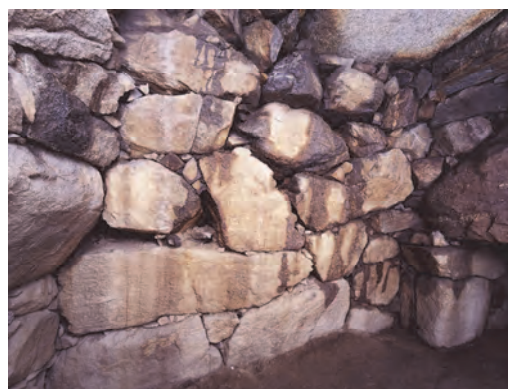
⑧郡川 1 号墳の左側壁
