令和5年度調査位置図 (1:200)

由義寺塔基壇と下層基壇の位置関係

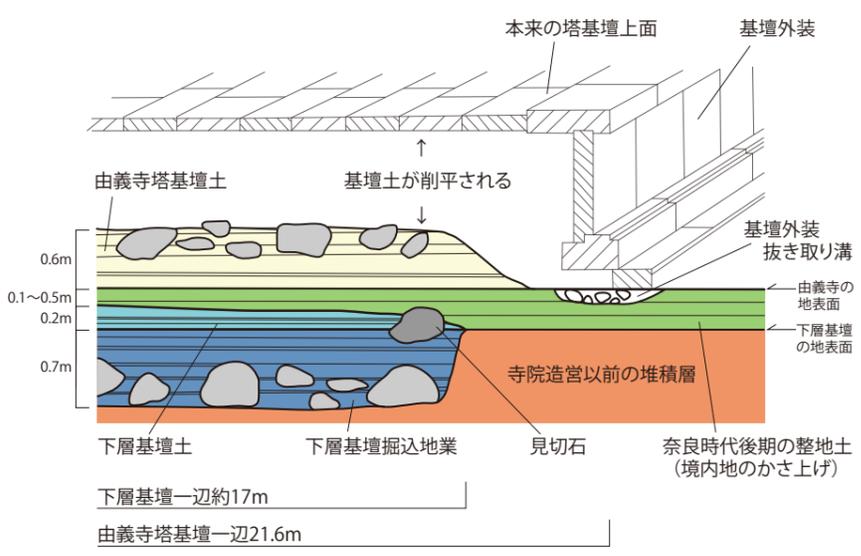
塔基壇南側の現況模式図

(文化庁2013『発掘調査のてびき-各種遺跡調査編-』を基図に作成)

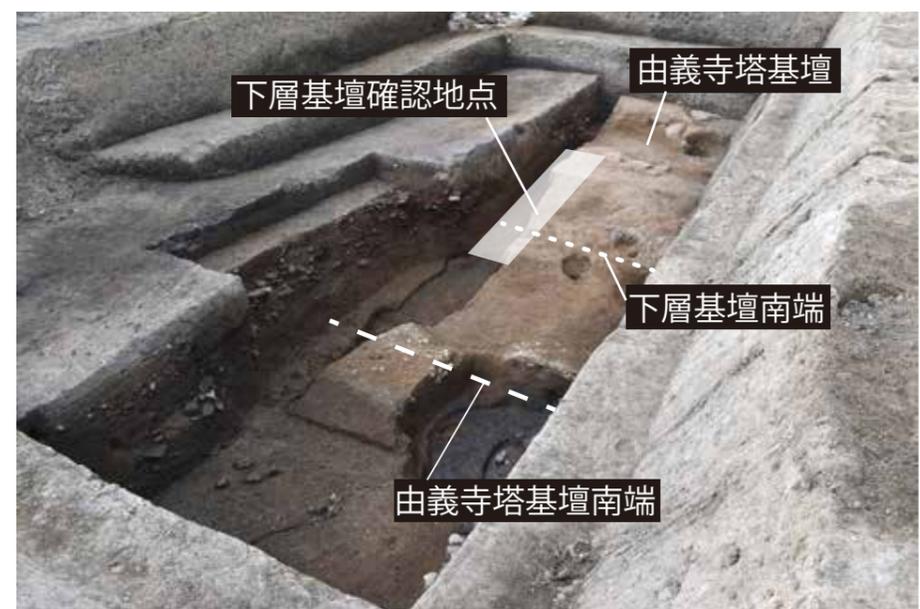
令和5年度調査区 (南東から)

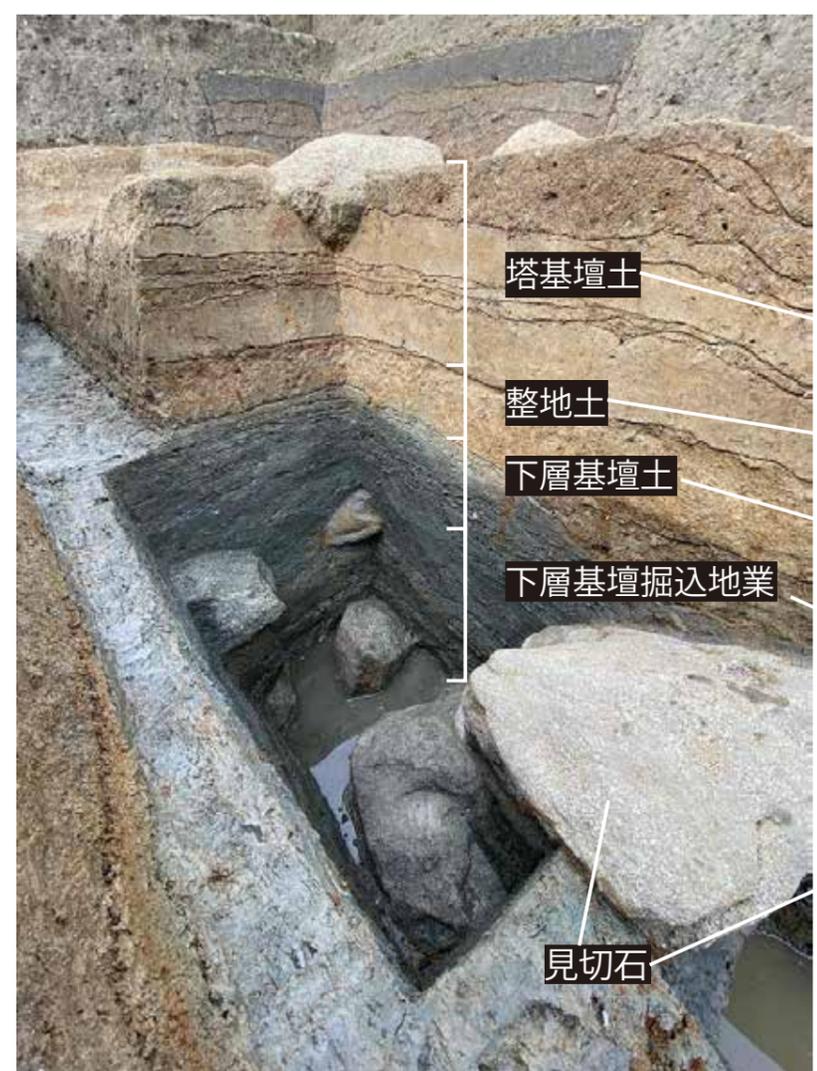
下層基壇掘込地業、見切石、下層基壇土、整地土、塔基壇土 (南から)
