## 第 3 章

# 史跡由義寺跡の本質的価値

## 第2節 史跡を構成する要素の特定

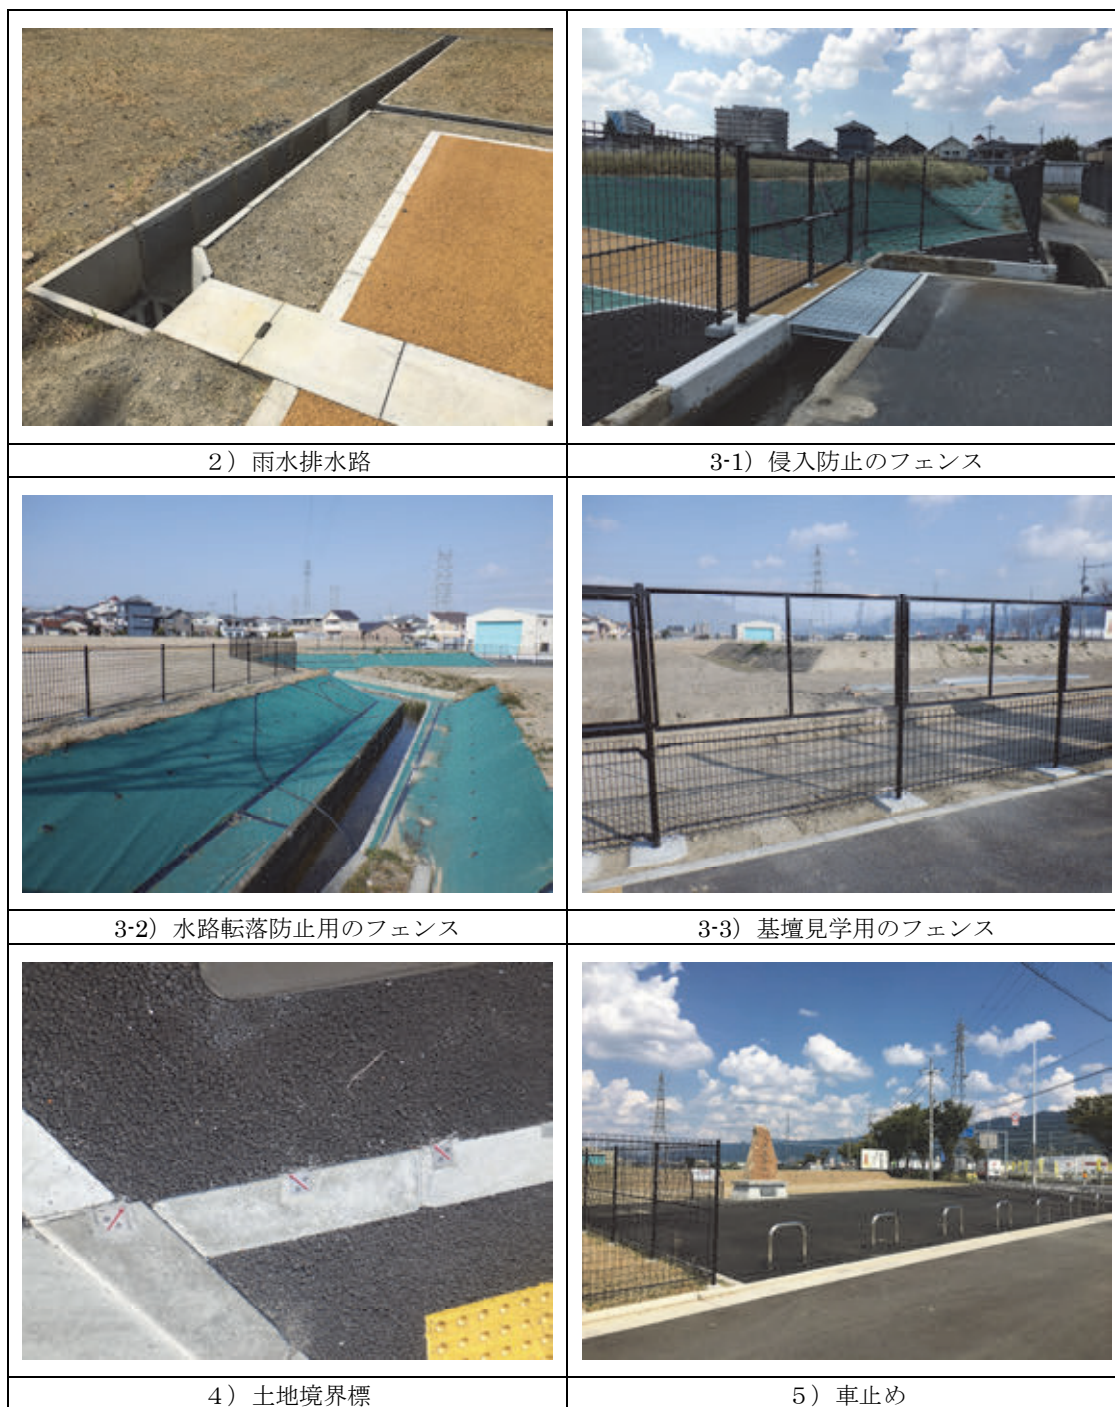
図 3-3 保存管理に必要な要素(2)

史跡指定地の範囲にある土地の境界を明示するために設置されたものである。なお、史跡名勝天然記念物標識等に規定される境界標ではないため、設置替え等を検討する。

現状の見学区域に車の侵入を防ぐための設備である。

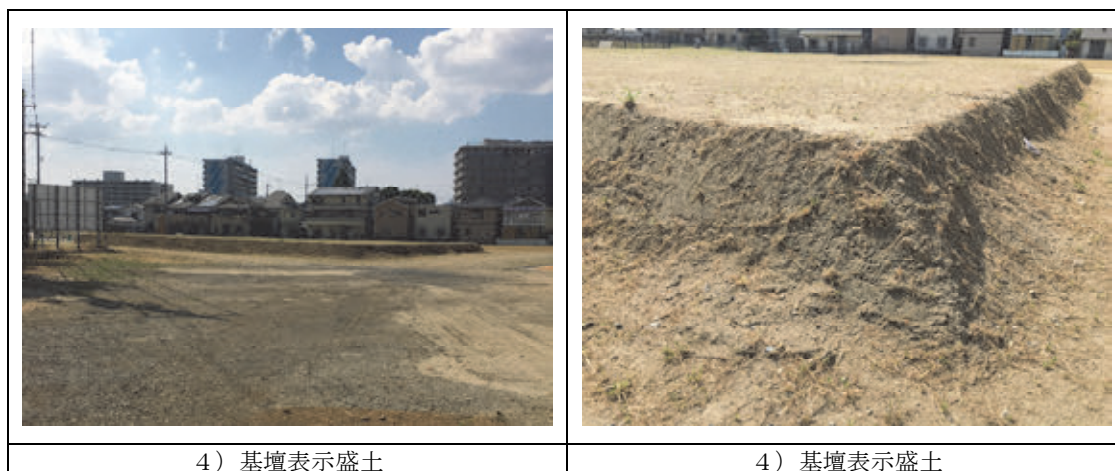
図 3-5 本質的価値を伝えるために必要な要素 (2)

由義寺を象徴する塔基壇の位置を示すために、復元長一辺約 20mの大きさで盛土成形により表示している。暫定的な整備であり、将来の本格的な史跡整備において、第8章で検討しているように、その整備方法等を検討した上で、再整備を行う。

史跡由義寺跡では、本質的価値を構成する地下の遺構・遺物を保存するため、史跡指定後の令和元年（2019）に盛土等の仮整備が行われた。地下の遺構・遺物を覆った盛土表面には、史跡由義寺跡の本質的価値を象徴する塔基壇の位置を示すため、基壇の大きさを復元した盛土を成形して表示している。

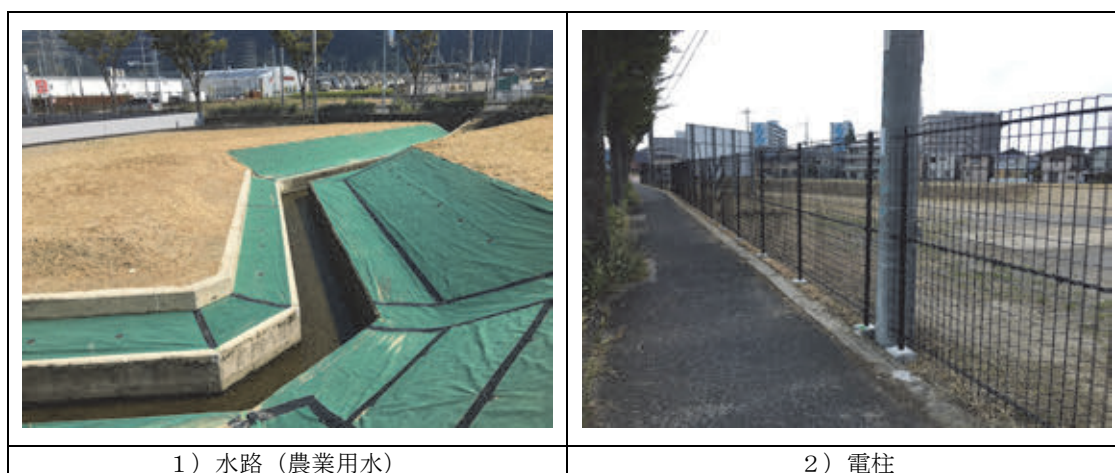
図 3-6 指定地内のその他の要素

史跡指定以前からある農業用の水路である。現在も使用されており、八尾市及び地域の水利権者が管理している。

史跡指定以前から設置されている周辺の電力供給用の2本の電柱である。

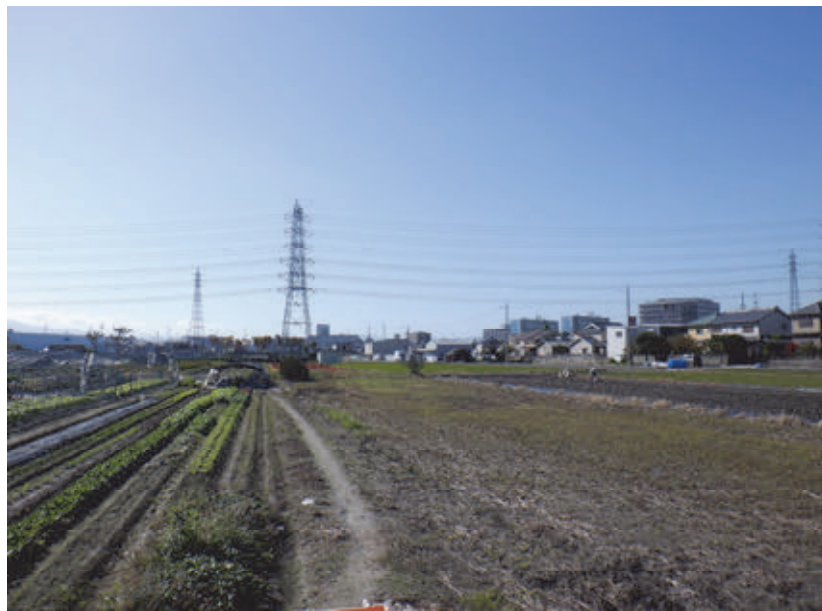
図3-7 史跡由義寺跡北方の現況（北から）

そのため、史跡指定地の北側を中心とした周知の埋蔵文化財包蔵地である東弓削遺跡及び弓削寺跡に広がっていると考えられる由義寺に関連する遺構と由義宮を含めた由義寺関連遺跡群を、将来保存を考慮すべき「指定地の周辺地域を構成する要素」とする。
