### 第3章 高安千塚古墳群の概要

## 第1節 服部川支群

表 3-1 服部川支群 史跡指定地の古墳

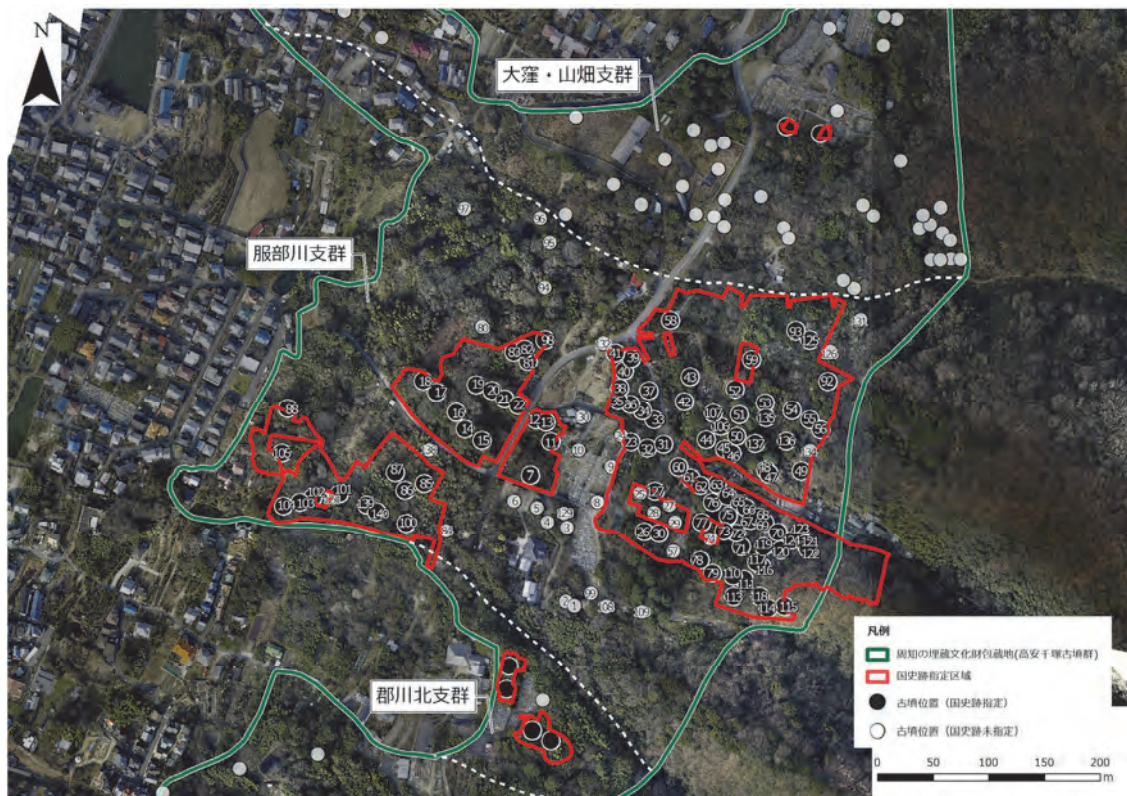
図 3-3 服部川支群 航空写真（平成 28 年 1 月撮影）

服部川支群は、南北約 300m、東西約 500m の約 18.8 万  $\text{m}^2$  の範囲である。谷筋を流れる北の服部川と南の松尾谷にはさまれており、扇状地の尾根状の微地形を利用して古墳が築造され、東側の標高の高い急斜面地の山林には広がっていない。

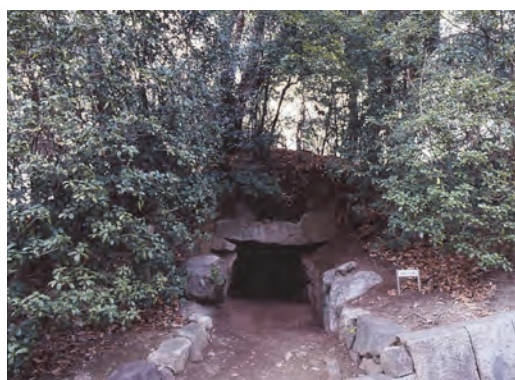
服部川 7 号墳

図 3-5 服部川支群の代表的な古墳

| 古墳名<br>(図版番号) | 所在地 | 地目 | 墳丘規模 | | 石室<br>形式 | 石室長<br>(m) | 時期 | 本質的価値等の特徴 | 古墳の現状 | 保存上の課題<br>(優先的に検討・対処すべき課題は※印) | | | | 関係団体による<br>調査・普及啓発活動 | 古墳<br>名板 | | |
|---|---|---|---|---|---|---|---|---|---|---|---|---|---|---|---|---|---|
| 服部川<br>7 号墳<br>(図 3-5、<br>図 3-7①②) | 大字服部川 693-8 | 畑 | 22.0 | 6.9 | 右片袖 | 11.6 | 6 世紀<br>後葉 | 径 22mの円墳。高安千塚古墳群中最大規模の右片袖式横穴式石室で、玄室平面形態は方形である。石室入口付近を米国人博物学者E・S・モースが調査し、スケッチしている。 | 墳丘・石室とも良好である。開口部付近上方の盛土がやや流出している。石室内実測調査時の基準マークが遺存している。 | ◎ | ◎ | ○ | △ | ・開口部付近上方盛土流出保護処置の検討<br>・墳丘上樹木の整理伐等の検討 | ・実測調査時基準マークの撤去 | ・昭和 41～43 年、大阪府教育委員会が墳丘測量・石室実測調査<br>・平成 19 年度から普及冊子に見学できる古墳として紹介<br>・平成 27 年度から高安千塚ボランティアで清掃 | ○ |

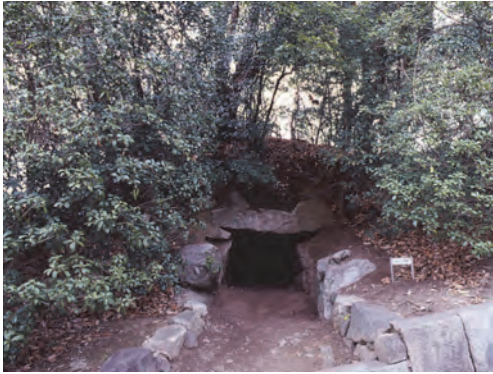
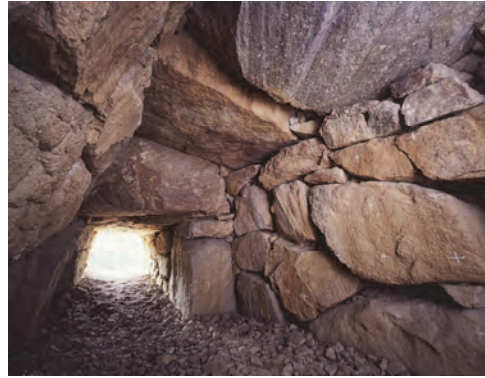
①非常に良好な墳丘・石室（服部川 7 号墳）

②非常に良好な石室（服部川 7 号墳）

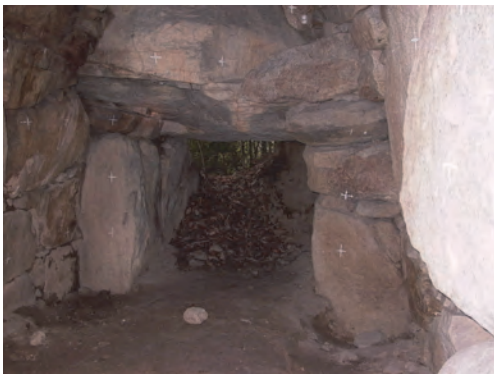
③非常に良好な石室（服部川 16 号墳）

| 古墳名<br>(図版番号) | 所在地 | 地目 | 墳丘規模 | | 石室<br>形式 | 石室長<br>(m) | 時期 | 本質的価値等の特徴 | 古墳の現状 | 保存上の課題<br>(優先的に検討・対処すべき課題は※印) | | | | | 関係団体による<br>調査・普及啓発活動 | 古墳<br>名板 | |
|---|---|---|---|---|---|---|---|---|---|---|---|---|---|---|---|---|---|
| 服部川<br>16 号墳<br>(図 3-7③) | 大字服部川 693-1 | 原野 | 26.0 | 7.2 | 両袖 | 8.1 | 6 世紀<br>後葉 | 径 26mの円墳、高安千塚古墳<br>群で最大規模の両袖式石室<br>で、玄室平面形態は長方形で<br>ある。石室の造りは精緻であ<br>る。 | 墳丘・石室とも良好である。 | ◎ | ◎ | － | × | ・墳丘上樹木の整<br>理伐等の検討 | ・実測調査時基準<br>マークの撤去 | ・昭和 41～43 年、大<br>阪府教育委員会が<br>墳丘測量・石室測量 | |

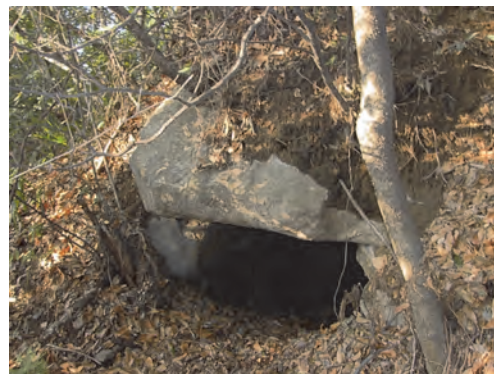
④非常に良好な墳丘・石室（服部川 17 号墳）

| 古墳名<br>(図版番号) | 所在地 | 地目 | 墳丘規模 | | 石室<br>形式 | 石室長<br>(m) | 時期 | 本質的価値等の特徴 | 古墳の現状 | 保存上の課題<br>(優先的に検討・対処すべき課題は※印) | | | | | 関係団体による<br>調査・普及啓発活動 | 古墳<br>名板 | |
|---|---|---|---|---|---|---|---|---|---|---|---|---|---|---|---|---|---|
| 服部川<br>17 号墳<br>(図 3-7④) | 大字服部川 693-1 | 原野 | 14.0 | 5.0 | 右片袖 | 8.8 | 6 世紀<br>後葉 | 径 14mの円墳。中規模の右片<br>袖式石室で、玄室平面形態は<br>長方形である。石室の造りは精<br>緻である。 | 墳丘・石室とも良好である。 | ◎ | ◎ | ○ | × | ・墳丘上樹木の整<br>理伐等の検討 | | | |

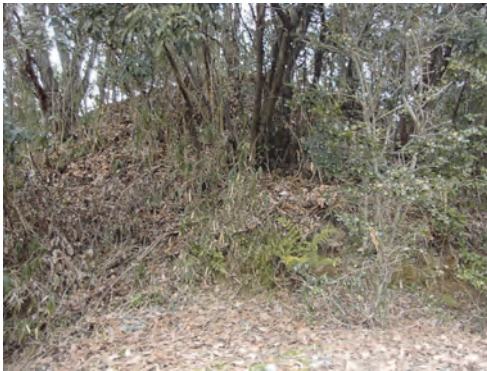
⑤非常に良好な墳丘（服部川 21 号墳）

| 古墳名<br>(図版番号) | 所在地 | 地目 | 墳丘規模 | | 石室<br>形式 | 石室長<br>(m) | 時期 | 本質的価値等の特徴 | 古墳の現状 | 保存上の課題<br>(優先的に検討・対処すべき課題は※印) | | | | | 関係団体による<br>調査・普及啓発活動 | 古墳<br>名板 | |
|---|---|---|---|---|---|---|---|---|---|---|---|---|---|---|---|---|---|
| 服部川<br>21 号墳<br>(図 3-7⑤) | 大字服部川 693-6 | 畑 | 16.0 | 5.5 | 不明 | 不明 | 6 世紀<br>後葉 | 径 16mの円墳。石室未開口で<br>あるが、未開口のため、石室内<br>も築造当時の状況が保たれて<br>いる可能性がある。 | 石室は未開口である。墳丘は<br>良好に遺存している。 | ◎ | － | － | △ | ・墳丘上樹木の整<br>理伐等の検討 | | ・昭和 41～43 年、大<br>阪府教育委員会が<br>墳丘測量 | |

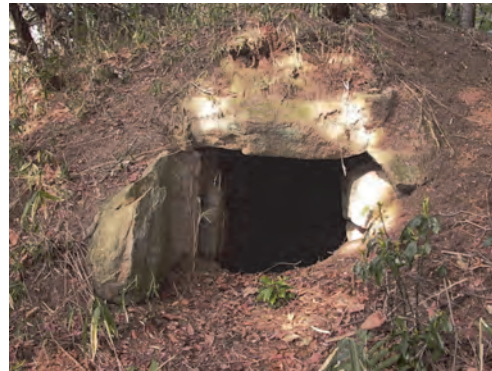
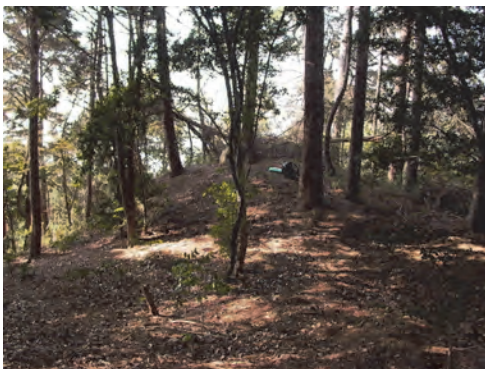
⑥非常に良好な墳丘・石室（服部川 51 号墳）

⑦非常に良好な墳丘（服部川 51 号墳）

| 古墳名<br>(図版番号) | 所在地 | 地目 | 墳丘規模 | | 石室<br>形式 | 石室長<br>(m) | 時期 | 本質的価値等の特徴 | 保存上の課題<br>(優先的に検討・対処すべき課題は※印) | | | | | 墳丘 | 石室 | 関係団体による<br>調査・普及啓発活動 | 古墳<br>名板 |
|---|---|---|---|---|---|---|---|---|---|---|---|---|---|---|---|---|---|
| 服部川<br>51 号墳<br>(図 3-7⑥<br>⑦、図 3-11<br>③) | 大字服部川 693-54 | 畑 | 18.0 | 5.4 | 右片袖 | 7.5 | 6 世紀<br>後葉 | 径 18mの円墳。中～大規模の右片袖式石室で、玄室平面形態は縦長の長方形である。 | 墳丘・石室ともに良好である。 | ◎ | ◎ | － | × | ・墳丘上樹木・枯木に対する整理伐等の検討 | | | |

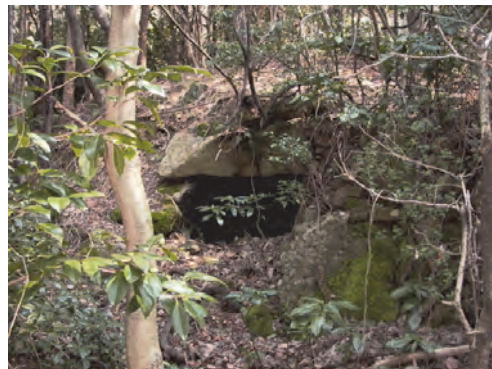
⑧非常に良好な墳丘（服部川 116 号墳）

図 3-7 非常に良好な保存状況にある墳丘・石室の例：服部川支群

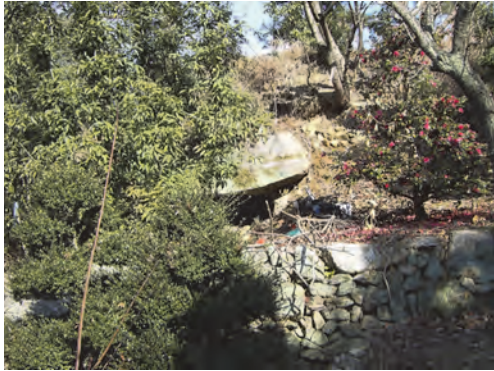
①良好な墳丘・石室（服部川 12 号墳）

| 古墳名<br>(図版番号) | 所在地 | 地目 | 墳丘規模 | | 石室<br>形式 | 石室長<br>(m) | 時期 | 本質的価値等の特徴 | 古墳の現状 | 保存上の課題<br>(優先的に検討・対処すべき課題は※印) | | | | 関係団体による<br>調査・普及啓発活動 | 古墳<br>名板 | | |
|---|---|---|---|---|---|---|---|---|---|---|---|---|---|---|---|---|---|
| 服部川<br>12 号墳<br>(図 3-8①、<br>図 3-11②) | 大字服部川 693-9 | 畑 | 15.0 | 4.5 | 右片袖 | 8.0 | 6 世紀<br>後葉 | 径 15mの円墳。中規模の右片袖式石室で、玄室平面形態は方形である。墳丘の西側裾で良好な状態の墳丘の列石を確認し、高安千塚古墳群で初めての外護列石を確認例である。服部川 13 号墳と連続して造られている。 | 墳丘西から南が削平されているが、全体に概して良好である。西側盛土の流出がある。墳丘上に植木がある。 | ○ | ○ | — | × | ・墳丘上樹木枯木や枝落ち危険性があるため、整理伐等の検討<br>・墳丘西側(道路側)の表土流出保護処置の検討 | ・実測調査時基準マークの撤去 | ・昭和 41～43 年、大阪府教育委員会が墳丘測量・石室実測調査<br>・平成 17～18 年度、西側墳丘裾を(財)八尾市文化財調査研究会が発掘調査 | |

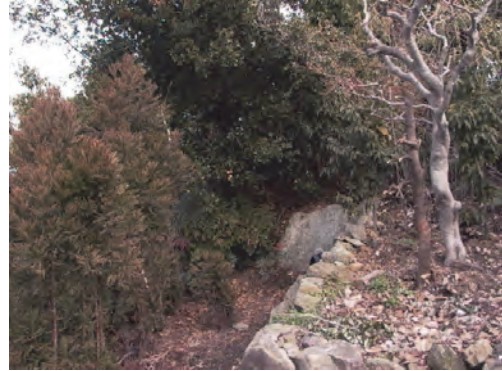
②良好な墳丘・石室（服部川 35 号墳）

| 古墳名<br>(図版番号) | 所在地 | 地目 | 墳丘規模 | | 石室<br>形式 | 石室長<br>(m) | 時期 | 本質的価値等の特徴 | 古墳の現状 | | | | | 保存上の課題<br>(優先的に検討・対処すべき課題は※印) | | 関係団体による<br>調査・普及啓発活動 | 古墳<br>名板 |
|---|---|---|---|---|---|---|---|---|---|---|---|---|---|---|---|---|---|
| 服部川<br>35 号墳<br>(図 3-8②) | 大字服部川 693-87 | 畑 | 11.0 | 3.3 | 右片袖 | 7.4 | 6 世紀<br>後葉 | 径 11mの円墳。中規模の右片袖式石室で、玄室平面形態は長方形である。石室の造りは精緻である。 | 開口部上方付近のマウンド土が流出している。墳丘に植木がある。 | ○ | ○ | — | △ | ・墳丘盛土保護処置の検討 | | | |

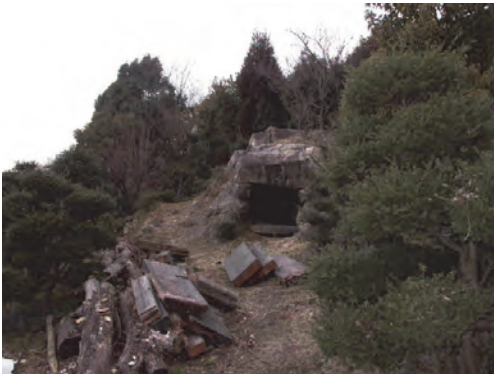
③良好な墳丘・石室（服部川 42 号墳）

| 古墳名<br>(図版番号) | 所在地 | 地目 | 墳丘規模 | | 石室<br>形式 | 石室長<br>(m) | 時期 | 本質的価値等の特徴 | 古墳の現状 | | | | | 保存上の課題<br>(優先的に検討・対処すべき課題は※印) | | 関係団体による<br>調査・普及啓発活動 | 古墳<br>名板 |
|---|---|---|---|---|---|---|---|---|---|---|---|---|---|---|---|---|---|
| 服部川<br>42 号墳<br>(図 3-8③) | 大字服部川 693-60 | 畑 | 18.0 | 5.4 | 両袖 | 7.5 | 6 世紀<br>後葉 | 中～大規模の両袖式石室で、玄室平面形態は長方形である | 石室天井石露出。墳丘上一部に工作物や造園石材がある。墳丘上に植木がある。 | ○ | ○ | ▲ | × | ・工作物や搬入物の取り扱いの検討<br>・墳丘上樹木・枯木に対する整理伐等の検討 | | ・平成 19 年度から普及冊子に見学できる古墳として紹介 | ○ |

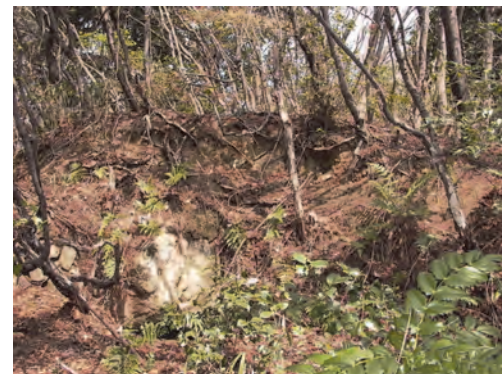
④良好な墳丘・石室（服部川 47 号墳）

| 古墳名<br>(図版番号) | 所在地 | 地目 | 墳丘規模 | | 石室<br>形式 | 石室長<br>(m) | 時期 | 本質的価値等の特徴 | 保存上の課題<br>(優先的に検討・対処すべき課題は※印) | | | | | 墳丘 | 石室 | 関係団体による<br>調査・普及啓発活動 | 古墳<br>名板 |
|---|---|---|---|---|---|---|---|---|---|---|---|---|---|---|---|---|---|
| 服部川<br>47 号墳<br>(図 3-8④) | 大字服部川 693-49 | 畑 | 20.0 | 5.7 | 右片袖 | 5.9 | 6 世紀<br>後葉 | 径 20mの円墳。中規模の右片袖式石室で、玄室平面形態は縦長の長方形である。服部川 48 号墳と同一墳丘の可能性がある。 | 墳丘南側は削平されている。石室開口部付近の盛土は流出している。開口部は狭い。 | ○ | ○ | ○ | △ | ・墳丘上樹木の整理伐等の検討<br>・墳丘盛土流出保護処置の検討 | ・開口部閉塞処置の検討 | | |

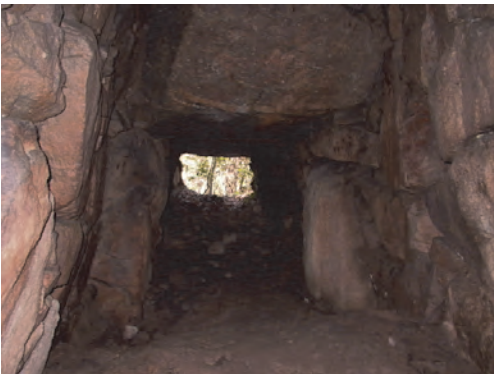
⑤良好な石室（服部川 116 号墳）

図 3-8 良好な保存状況にある墳丘・石室の例：服部川支群

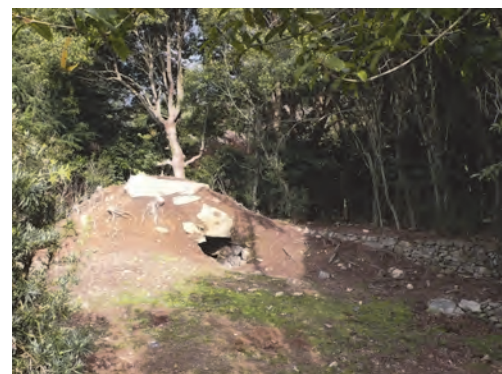
⑥良好な墳丘（服部川 77 号墳）

| 古墳名<br>(図版番号) | 所在地 | 地目 | 墳丘規模 | | 石室<br>形式 | 石室長<br>(m) | 時期 | 本質的価値等の特徴 | 古墳の現状 | | | | | 保存上の課題<br>(優先的に検討・対処すべき課題は※印) | | 関係団体による<br>調査・普及啓発活動 | 古墳<br>名板 |
|---|---|---|---|---|---|---|---|---|---|---|---|---|---|---|---|---|---|
| 服部川<br>77 号墳<br>(図 3-8⑥、<br>図 3-11⑤) | 大字服部川 693-37 | 畑 | 14.0 | 3.6 | 右片袖 | 7.6 | 6 世紀<br>後葉 | 径 14mの円墳。墳丘周辺は一部削平を受けているものの墳丘の形状がよくわかる古墳である。服部川支群の中でもやや古い長方形玄室形態(A類)石室で、中～大規模の右片袖式石室である。 | 墳丘北側から裾部削平されている。墳丘上に樹木が無いため、表土流出の危険があり、処置が必要である。左側壁の一部が崩落している。 | ○ | △ | ― | × | ※表土流出の危険性があるため、墳丘保護の処置必要 | ・石室一部補強処置必要 | | |

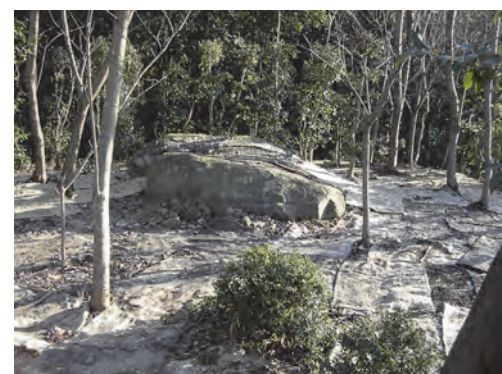
⑧良好な石室（服部川 103 号墳）

| 古墳名<br>(図版番号) | 所在地 | 地目 | 墳丘規模 | | 石室<br>形式 | 石室長<br>(m) | 時期 | 本質的価値等の特徴 | 古墳の現状 | | | | | 保存上の課題<br>(優先的に検討・対処すべき課題は※印) | | 関係団体による<br>調査・普及啓発活動 | 古墳<br>名板 |
|---|---|---|---|---|---|---|---|---|---|---|---|---|---|---|---|---|---|
| 服部川<br>103 号墳<br>(図 3-8⑧) | 大字服部川 1199-1 | 山林 | 18.0 | 4.7 | 右片袖 | 9.0 | 6 世紀<br>後葉 | 径 18mの円墳。中～大規模な右片袖式石室で、玄室平面形態は方形である。石室の造りは非常に精緻である。 | 墳丘の周囲の一部は削平している。天井石の一部は露出している。墳丘の上に植木がある。現在石室内は納屋として利用されている。 | ○ | ○ | ○ | × | | | | |

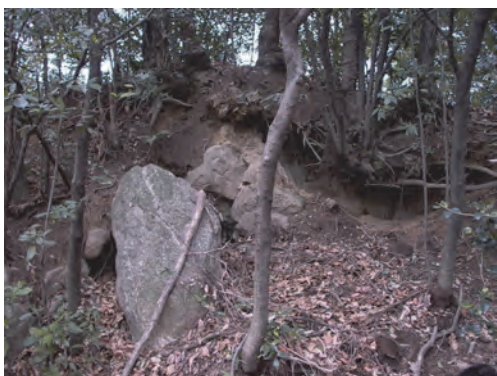
①やや良好な墳丘（服部川 14 号墳）

| 古墳名<br>(図版番号) | 所在地 | 地目 | 墳丘規模 | | 石室<br>形式 | 石室長<br>(m) | 時期 | 本質的価値等の特徴 | 古墳の現状 | 保存上の課題<br>(優先的に検討・対処すべき課題は※印) | | | | | 関係団体による<br>調査・普及啓発活動 | 古墳<br>名板 | |
|---|---|---|---|---|---|---|---|---|---|---|---|---|---|---|---|---|---|
| 服部川<br>14 号墳<br>(図 3-9①) | 大字服部川 693-1 | 原野 | 長径<br>18.0<br>短径<br>15.0 | 5.9 | 右片袖 | 7.9 | 6 世紀<br>後葉 | 径 15～18mの円墳。中規模の<br>右片袖式石室で、玄室平面形<br>態は長方形である。石室の石<br>組みは精緻である。 | 羨道の天井石及び墳丘南側盛<br>土は一部崩落している。石室<br>内実測調査時の基準マークが<br>遺存している。 | △ | × | ○ | × | ※墳丘南側盛土<br>流出保護処置の<br>検討<br>・墳丘上樹木の整<br>理伐等の検討 | ・実測調査時基準<br>マークの撤去 | ・昭和 41～43 年、大<br>阪府教育委員会が<br>墳丘測量・石室実測<br>調査 | |

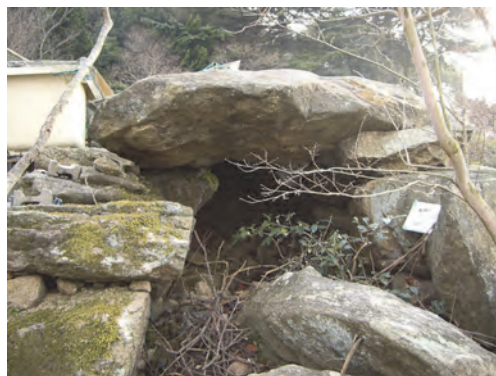
②やや良好な墳丘・石室（服部川 30 号墳）

| 古墳名<br>(図版番号) | 所在地 | 地目 | 墳丘規模 | | 石室<br>形式 | 石室長<br>(m) | 時期 | 本質的価値等の特徴 | 古墳の現状 | | | | | 保存上の課題<br>(優先的に検討・対処すべき課題は※印) | | 関係団体による<br>調査・普及啓発活動 | 古墳<br>名板 |
|---|---|---|---|---|---|---|---|---|---|---|---|---|---|---|---|---|---|
| 服部川<br>30 号墳<br>(図 3-9②、<br>図 3-12①) | 大字服部川 693-26 | 畑 | 14.0 | 3.3 | 右片袖 | 4.3 | 6 世紀<br>後葉 | 径 12mの円墳。中規模の右片袖式石室で、玄室平面形態は長方形である。 | 羨道部に納屋がある。奥壁は欠失しており、石室は露出している。墳丘上に植木がある。 | △ | △ | ▲ | ○ | | ・工作物の取り扱い検討 | | |

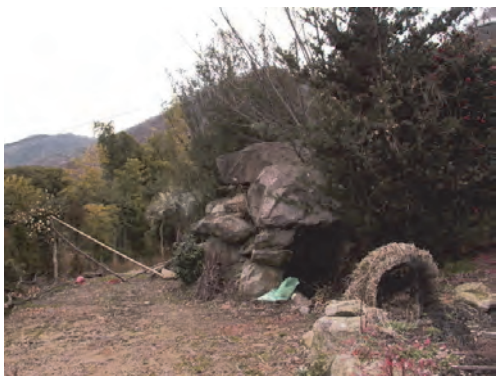
③やや良好な墳丘・石室（服部川 37 号墳）

| 古墳名<br>(図版番号) | 所在地 | 地目 | 墳丘規模 | | 石室<br>形式 | 石室長<br>(m) | 時期 | 本質的価値等の特徴 | 古墳の現状 | | | | | 保存上の課題<br>(優先的に検討・対処すべき課題は※印) | | 関係団体による<br>調査・普及啓発活動 | 古墳<br>名板 |
|---|---|---|---|---|---|---|---|---|---|---|---|---|---|---|---|---|---|
| 服部川<br>37 号墳<br>(図 3-9③) | 大字服部川 693-87 | 畑 | 13.5 | 3.3 | 右片袖 | 6.9 | 6 世紀<br>後葉 | 径 13.5mの円墳。中規模の右片袖式石室で、玄室平面形態は長方形である。府調査により金環、鉄釘、鉄鏃、須恵器、石棺片が出土した。 | 石室はドルメン状に露出している。 | △ | △ | ○ | × | ・墳丘盛土保護処置の検討 | ・石室補強処置の検討 | ・昭和 41～43 年、大阪府教育委員会が石室実測調査<br>・平成 20 年、八尾市教育委員会が出土遺物を報告 | |

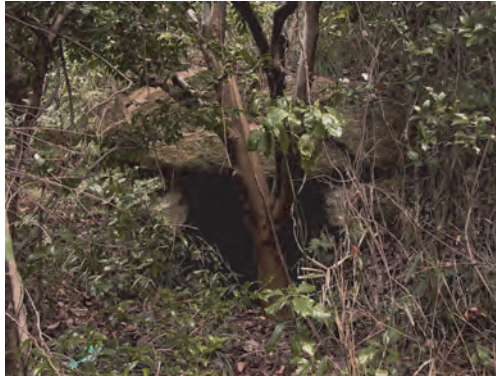
④やや良好な墳丘・石室（服部川 56 号墳）

| 古墳名<br>(図版番号) | 所在地 | 地目 | 墳丘規模 | | 石室<br>形式 | 石室長<br>(m) | 時期 | 本質的価値等の特徴 | 古墳の現状 | | | | | 保存上の課題<br>(優先的に検討・対処すべき課題は※印) | | 関係団体による<br>調査・普及啓発活動 | 古墳<br>名板 |
|---|---|---|---|---|---|---|---|---|---|---|---|---|---|---|---|---|---|
| 服部川<br>56 号墳<br>(図 3-9④) | 大字服部川 870-3 | 山林 | 18.3 | 5.0 | 右片袖<br>か | 5.4 | 6 世紀<br>後葉 | 石材抜き取り痕より右片袖かと推定される。 | 羨道及び玄室南半は削平されている。石材抜き取り痕がある。 | △ | △ | ○ | × | ・墳丘上樹木・枯木に対する整理伐等の検討 | | | |

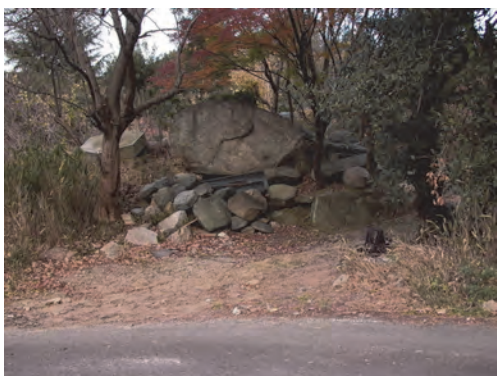
⑤やや良好な墳丘・石室（服部川 62 号墳）

| 古墳名<br>(図版番号) | 所在地 | 地目 | 墳丘規模 | | 石室<br>形式 | 石室長<br>(m) | 時期 | 本質的価値等の特徴 | 古墳の現状 | | | | | 保存上の課題<br>(優先的に検討・対処すべき課題は※印) | | 関係団体による<br>調査・普及啓発活動 | 古墳<br>名板 |
|---|---|---|---|---|---|---|---|---|---|---|---|---|---|---|---|---|---|
| 服部川<br>62 号墳<br>(図 3-9⑤、<br>図 3-12④) | 大字服部川 693-38 | 畑 | 15.0 | 2.7 | 右片袖 | 7.2 | 6 世紀<br>後葉 | 径 15mの円墳。中規模の右片袖式石室で、玄室平面形態は縦長の長方形である。昭和 39 年調査時に原位置の家形石棺、須恵器、鉄釘等が出土した。 | 石室周辺削平されている。石室は露出している。石室や墳丘に造園用石材が積まれており、入れない。 | △ | △ | ▲ | × | ・墳丘上樹木・枯木に対する整理伐等の検討<br>・搬入物取り扱いの検討 | ・搬入物取り扱いの検討 | ・昭和 39 年に日新高校が調査 | |

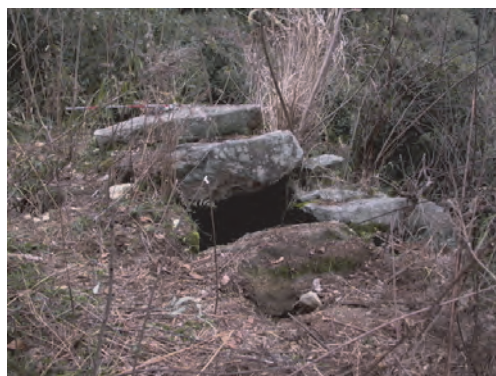
⑥やや良好な石室（墳丘は良好）（服部川 70 号墳）

| 古墳名<br>(図版番号) | 所在地 | 地目 | 墳丘規模 | | 石室<br>形式 | 石室長<br>(m) | 時期 | 本質的価値等の特徴 | 古墳の現状 | | | | | 保存上の課題<br>(優先的に検討・対処すべき課題は※印) | | 関係団体による<br>調査・普及啓発活動 | 古墳<br>名板 |
|---|---|---|---|---|---|---|---|---|---|---|---|---|---|---|---|---|---|
| 服部川<br>70 号墳<br>(図 3-9⑥) | 大字服部川 693-41 | 畑 | 14.9 | 3.3 | 右片袖 | 6.5 | 6 世紀<br>後葉 | 径 14.9mの円墳。高中規模の右片袖式石室である。 | 墳丘の西から南の一部が削平されている。天井石の一石が欠失している。 | ○ | △ | ○ | × | ・墳丘上樹木・枯木に対する整理伐等の検討 | ・天井開口部閉塞処置の検討 | | |

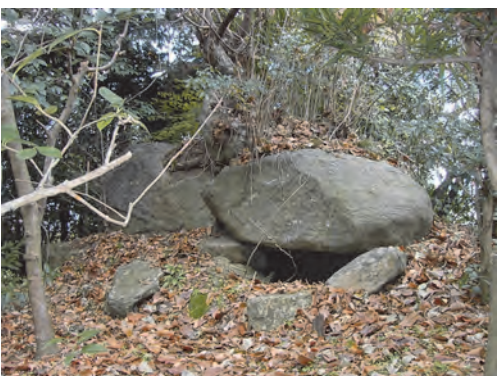
⑦やや良好な墳丘・石室（服部川 76 号墳）

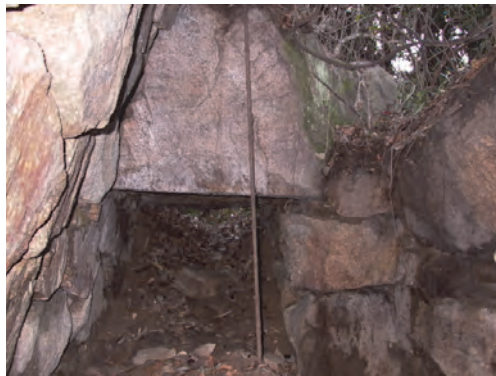
⑧やや良好な石室（墳丘は良好）（服部川 120 号墳）

| 古墳名<br>(図版番号) | 所在地 | 地目 | 墳丘規模 | | 石室<br>形式 | 石室長<br>(m) | 時期 | 本質的価値等の特徴 | 古墳の現状 | 保存上の課題<br>(優先的に検討・対処すべき課題は※印) | | | | 墳丘 | 石室 | 関係団体による<br>調査・普及啓発活動 | 古墳<br>名板 |
|---|---|---|---|---|---|---|---|---|---|---|---|---|---|---|---|---|---|
| 服部川<br>120 号墳<br>(図 3-9⑧) | 大字服部川 693-33 | 畑 | 14.0 | 4.8 | 右片袖 | 6.6 | 6 世紀<br>後葉 | 径 14mの円墳。中規模の右片袖式石室で、服部川支群でもやや古い方形の玄室形態(B類)石室である。 | 墳丘北西側の一部が削平されている。天井石等の一部は露出している。開口部は狭い。側壁の一部は欠失している。墳丘は概して良好である。 | ○ | △ | ○ | × | ・墳丘上樹木・枯木に対する整理伐等の検討 | ・開口部閉塞処置の検討<br>・石室補強処置の検討 | | |

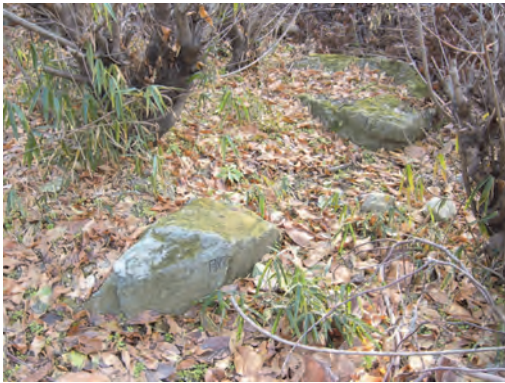
①半壊している墳丘・石室（服部川 32 号墳）

| 古墳名<br>(図版番号) | 所在地 | 地目 | 墳丘規模 | | 石室<br>形式 | 石室長<br>(m) | 時期 | 本質的価値等の特徴 | 古墳の現状 | | | | | 保存上の課題<br>(優先的に検討・対処すべき課題は※印) | | 関係団体による<br>調査・普及啓発活動 | 古墳<br>名板 |
|---|---|---|---|---|---|---|---|---|---|---|---|---|---|---|---|---|---|
| 服部川<br>32 号墳<br>(図 3-10①) | 大字服部川 693-11 | 畑 | 不明 | 不明 | 不明 | 3.3 | 6 世紀<br>後葉 | 墳丘上半が削平されているが、石室下部以下が遺存している可能性がある。 | 墳丘上半は削平されている。石室が地下に埋没している可能性がある。石室下部の左側壁かとみられる石材 2 石が遺存している。 | × | × | ○ | △ | | | | |

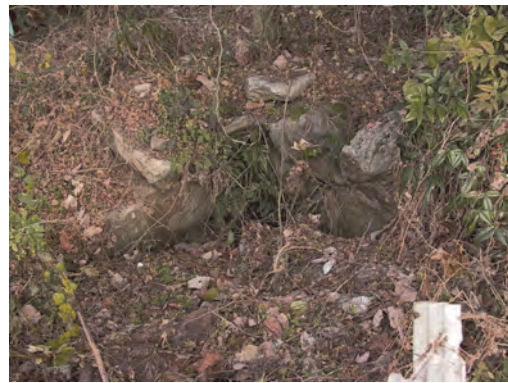
②半壊している墳丘・石室（服部川 60 号墳）

| 古墳名<br>(図版番号) | 所在地 | 地目 | 墳丘規模 | | 石室<br>形式 | 石室長<br>(m) | 時期 | 本質的価値等の特徴 | 古墳の現状 | | | | | 保存上の課題<br>(優先的に検討・対処すべき課題は※印) | | 関係団体による<br>調査・普及啓発活動 | 古墳<br>名板 |
|---|---|---|---|---|---|---|---|---|---|---|---|---|---|---|---|---|---|
| 服部川<br>60 号墳<br>(図 3-10②) | 大字服部川 693-46 | 山林 | 不明 | 不明 | 右片袖 | 2.9 | 6 世紀<br>後葉 | 墳丘規模は不明。高安千塚古墳群では数少ない石室が小規模の可能性ある。 | 墳丘上半は削平されている。石室天井石等は欠失しており、奥壁付近のみ残存している。大阪府調査時は玄室天井 2 石が残存していた。 | × | × | △ | ○ | | | ・昭和 41～43 年、大阪府教育委員会が墳丘測量調査 | |

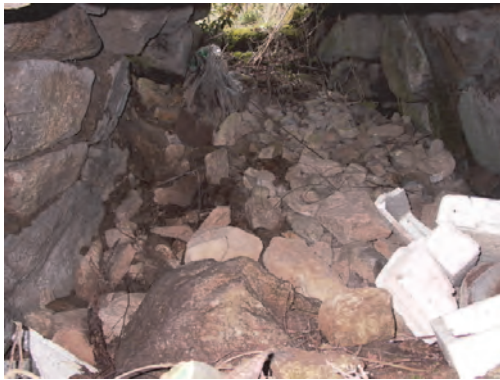
③半壊している石室（墳丘はやや良好）（服部川 71 号墳）

| 古墳名<br>(図版番号) | 所在地 | 地目 | 墳丘規模 | | 石室<br>形式 | 石室長<br>(m) | 時期 | 本質的価値等の特徴 | 古墳の現状 | | | | | 保存上の課題<br>(優先的に検討・対処すべき課題は※印) | | 関係団体による<br>調査・普及啓発活動 | 古墳<br>名板 |
|---|---|---|---|---|---|---|---|---|---|---|---|---|---|---|---|---|---|
| 服部川<br>71 号墳<br>(図 3-10③) | 大字服部川 693-32 | 畑 | 16.0 | 4.7 | 右片袖 | 4.3 | 6 世紀<br>中葉 | 径 16mの円墳。服部川支群でも最古の長方形玄室形態(A類)石室である。 | 天井石等が露出している。石材の一部が欠失している。石材は小ぶりで弱い。石材一部崩落。羨道南半は埋没している。石室内に小石が多くある。墳丘の上に植木がある。 | △ | × | ○ | × | ・墳丘上樹木・枯木に対する整理伐等の検討 | ・石室補強処置の検討 | | |

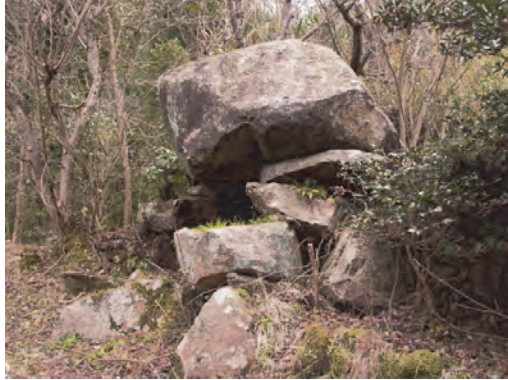
④半壊している墳丘・石室（服部川 72 号墳）

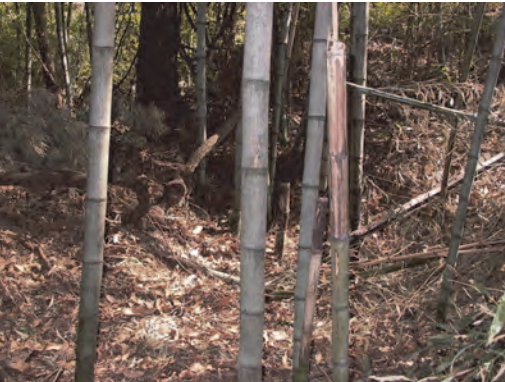
⑤半壊している墳丘・石室（服部川 98 号墳）

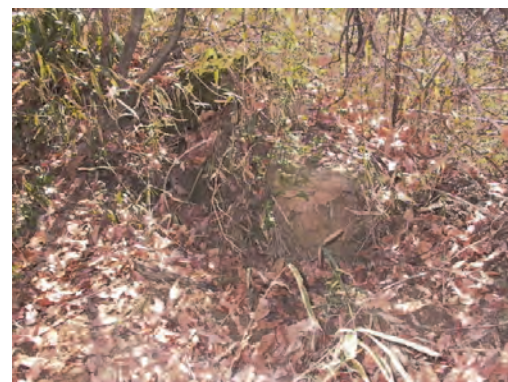
⑥半壊している墳丘・石室（服部川 114 号墳）

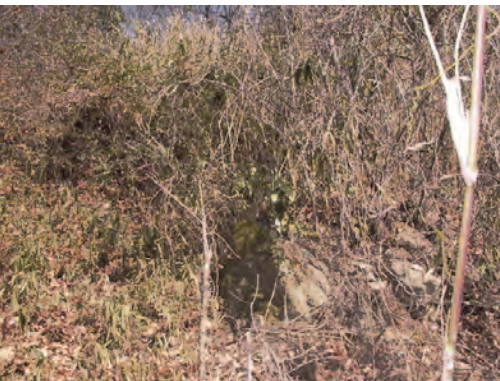
⑦半壊している墳丘・石室（服部川 115 号墳）

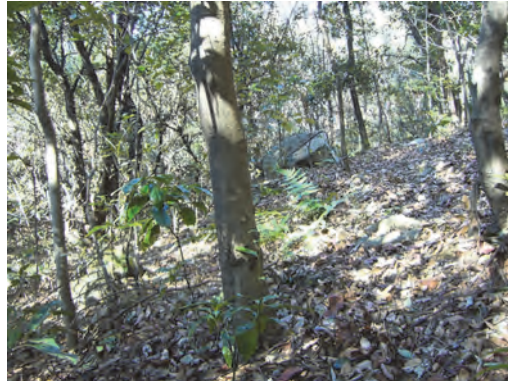
⑧半壊している墳丘・石室（服部川 125 号墳）

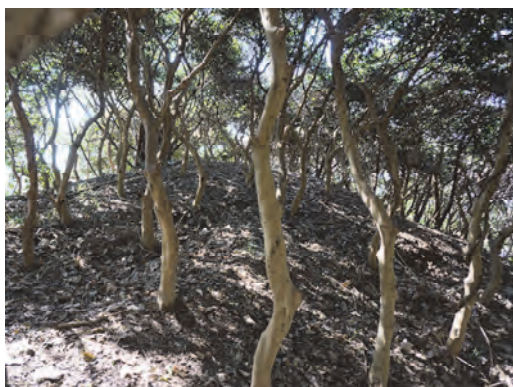
① 墳丘上の植木畑（服部川 23 号墳）

| 古墳名<br>(図版番号) | 所在地 | 地目 | 墳丘規模 | | 石室<br>形式 | 石室長<br>(m) | 時期 | 本質的価値等の特徴 | 古墳の現状 | 保存上の課題<br>(優先的に検討・対処すべき課題は※印) | | | | | 関係団体による<br>調査・普及啓発活動 | 古墳<br>名板 | |
|---|---|---|---|---|---|---|---|---|---|---|---|---|---|---|---|---|---|
| 服部川<br>23 号墳<br>(図 3-11①) | 大字服部川 693-11 | 畑 | 17.0 | 3.0 | 右片袖 | 7.6 | 6 世紀<br>後葉 | 径 17mの円墳。中規模の右片<br>袖式石室で玄室平面形態は長<br>方形である。 | 墳丘は良好である。墳丘上全<br>体に植木あり。平成 5 年調査時<br>は内部に入れたが、現在は入<br>れない。 | ◎ | － | ○ | △ | | | | |

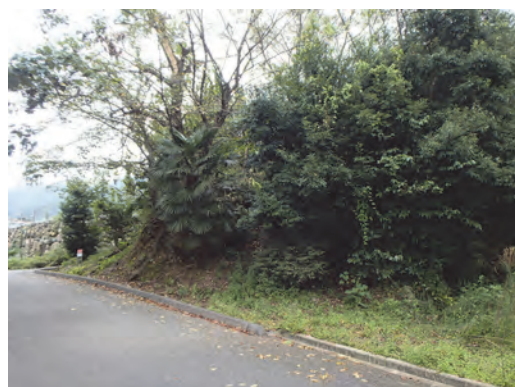
② 倒木の危険性のある樹木（服部川 12 号墳）

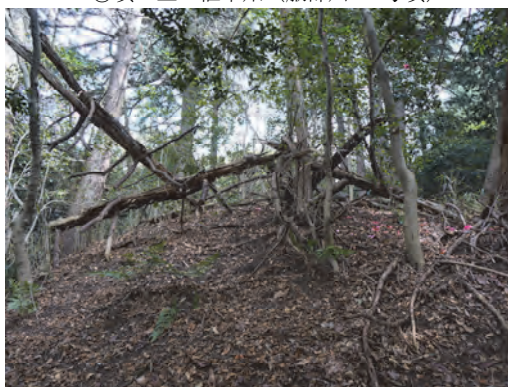
③ 墳丘上で倒れている樹木（服部川 51 号墳）

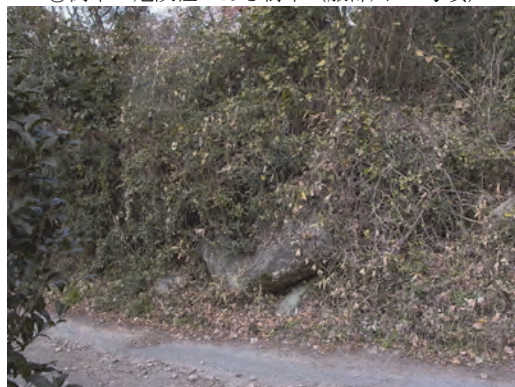
④ 鬱蒼としている草木（服部川 61 号墳）

| 古墳名<br>(図版番号) | 所在地 | 地目 | 墳丘規模 | | 石室<br>形式 | 石室長<br>(m) | 時期 | 本質的価値等の特徴 | 古墳の現状 | | | | | 保存上の課題<br>(優先的に検討・対処すべき課題は※印) | | 関係団体による<br>調査・普及啓発活動 | 古墳<br>名板 |
|---|---|---|---|---|---|---|---|---|---|---|---|---|---|---|---|---|---|
| 服部川<br>61 号墳<br>(図 3-11④) | 大字服部川 693-14 | 畑 | 17.0 | 4.8 | 右片袖 | 7.0 | 6 世紀<br>後葉 | 径 17mの円墳。中規模の右片袖式石室で、玄室平面形態は縦長の長方形である。石室石積みは 5 段積みでやや古い様相を呈している。 | 墳丘西側は削平されている。里道に面して天井石が露出している。石室開口部は埋没しており、入れない。 | ○ | △ | ○ | △ | | ・石室石材小さいため、石室の補強処置検討<br>・開口部閉塞処置の検討 | | |

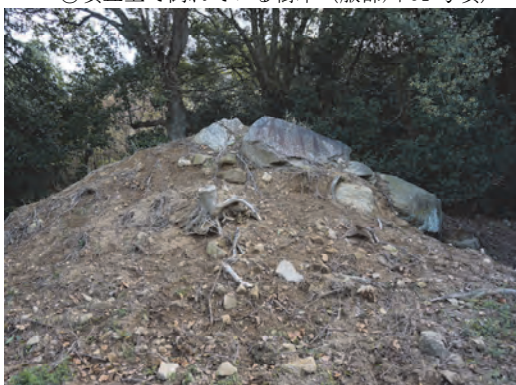
⑤ 盛土が流出しつつある古墳（服部川 77 号墳）

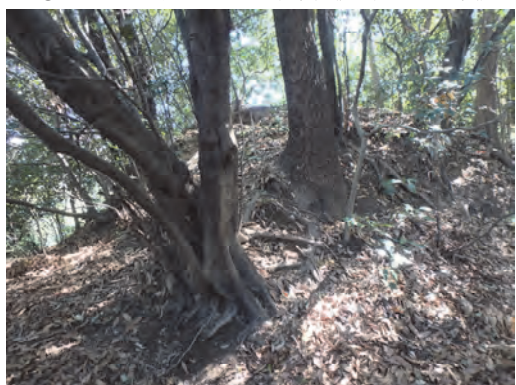
⑦ 墳丘上で大木化している樹木（服部川 88 号墳）

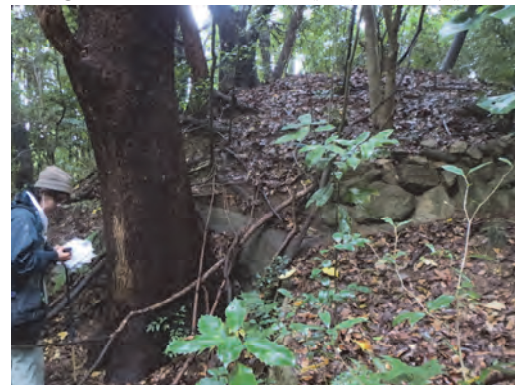
⑧ 開口部を塞いでいる樹木（服部川 93 号墳）

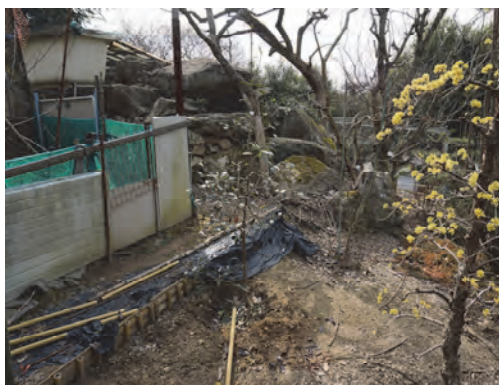
①小屋、柵（服部川 30 号墳）

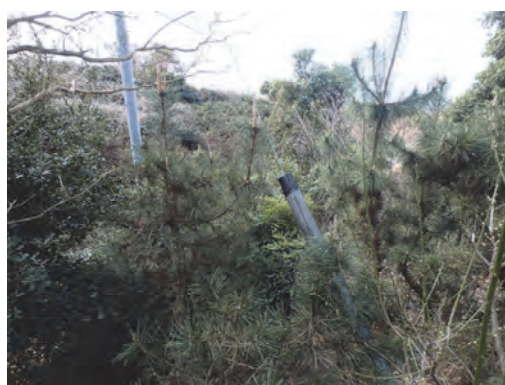
②電柱支線（服部川 33 号墳）

| 古墳名<br>(図版番号) | 所在地 | 地目 | 墳丘規模 | | 石室<br>形式 | 石室長<br>(m) | 時期 | 本質的価値等の特徴 | 古墳の現状 | | | | | 保存上の課題<br>(優先的に検討・対処すべき課題は※印) | | 関係団体による<br>調査・普及啓発活動 | 古墳<br>名板 |
|---|---|---|---|---|---|---|---|---|---|---|---|---|---|---|---|---|---|
| 服部川<br>33 号墳<br>(図 3-12②) | 大字服部川 693-88 | 畑 | 16.0 | 3.5 | 右片袖 | 9.0 | 6 世紀<br>後葉 | 径 16mの円墳。中規模の右片袖式石室で、玄室平面形態は長方形である。 | 墳丘周囲は削平されているものの墳丘・石室とも概して良好。墳丘に植木がある。 | ○ | ○ | △ | ○ | | | | |

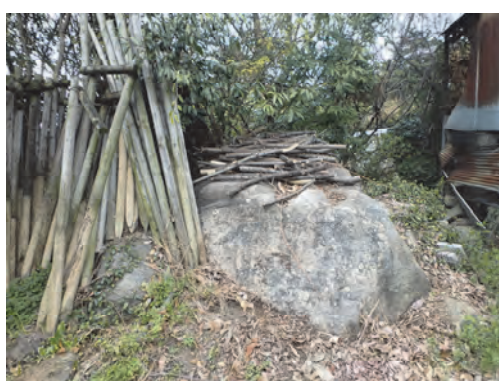
③資材置き場、簡易焼却施設（服部川 39 号墳）

| 古墳名<br>(図版番号) | 所在地 | 地目 | 墳丘規模 | | 石室<br>形式 | 石室長<br>(m) | 時期 | 本質的価値等の特徴 | 古墳の現状 | | | | | 保存上の課題<br>(優先的に検討・対処すべき課題は※印) | | 関係団体による<br>調査・普及啓発活動 | 古墳<br>名板 |
|---|---|---|---|---|---|---|---|---|---|---|---|---|---|---|---|---|---|
| 服部川<br>39 号墳<br>(図 3-12③) | 大字服部川 693-86 | 畑 | 15.5 | 2.2 | 右片袖 | 7.9 | 6 世紀<br>後葉 | 径 13.5mの円墳。中規模の右片袖式石室で、玄室平面形態は長方形である。 | 石室横に工作物がある。開口部は狭い。玄室内に流入土がある。墳丘の上に植木がある。 | △ | ○ | ▲ | △ | ・工作物の取り扱いの検討<br>・墳丘上樹木の整理伐等の検討 | | | |

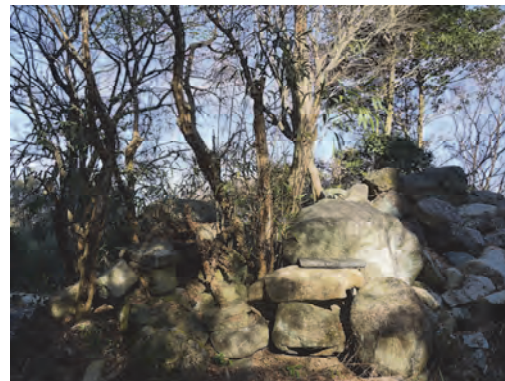
④庭石置き場（服部川 62 号墳）

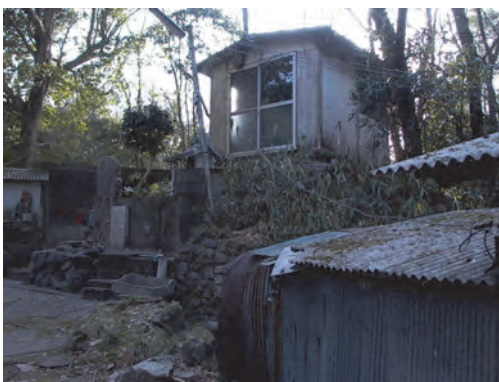
⑤家屋、コンクリート舗装（服部川 81 号墳）

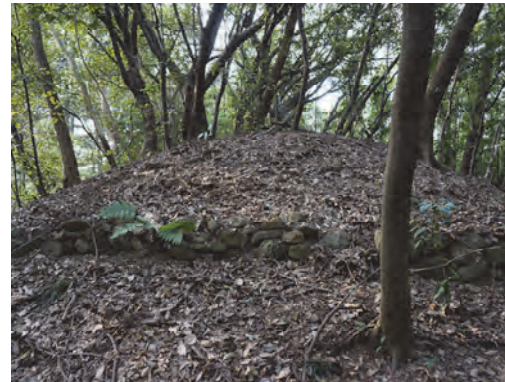
⑥石垣（服部川 93 号墳）
