# 史跡由義寺跡

第6次発掘調査現地説明会資料

2024年8月4日(日)

八尾市魅力創造部観光・文化財課

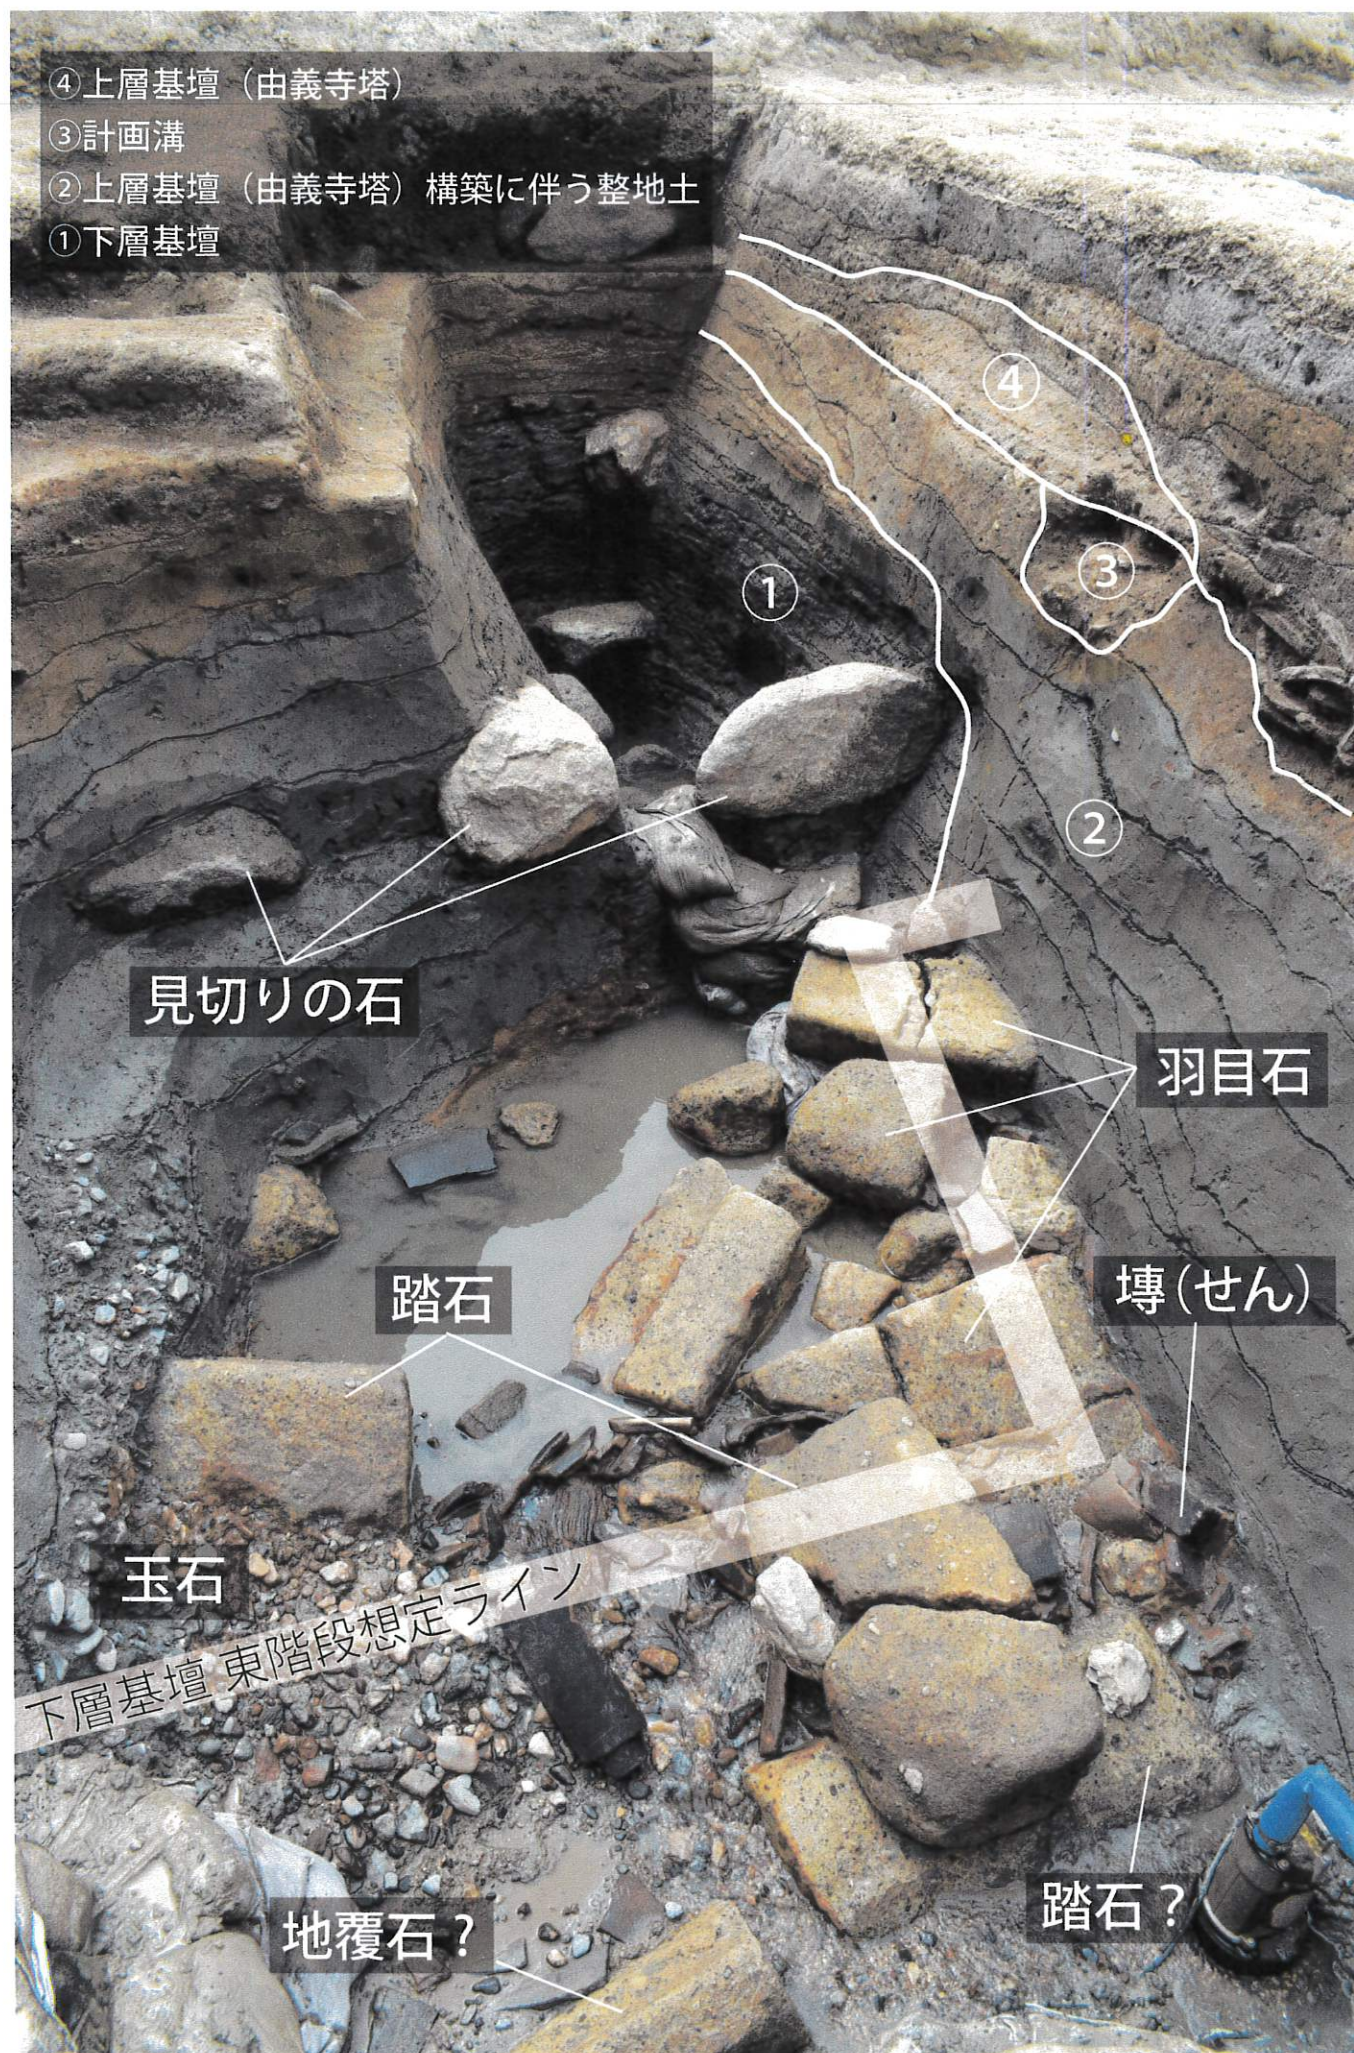
【南区】 上層・下層基壇、下層基壇外装材の検出状況（東から）

下層基壇の東端付近で幅0.6mの石材(見切りの石)3点が、0.2～0.3m開けて並んでいました。基壇南側で実施した第5次調査でも同様の石列を確認しており、基壇各辺に一直線に並べられていたとみられます。この石列は、基壇土の流出を防ぐための土留めの機能をもっていたと考えられます。

15点以上出土しており、長さ80cm、厚さ26cmの長方形の石材など、下層基壇の切石積階段に使われた部材とみられます。今回の調査区は東階段想定箇所の北側にあたるため、整地にあたってこれらの石材が転用されたと考えられます。凝灰岩切石の一部は、第4次調査でも確認していましたが、下層基壇の基壇外装材【註2】と判明しました。基壇外装材は、寺院廃絶等に伴って移動・撤去されることが多く、上層基壇ではほとんど残っていませんでした。そのため、今回のような、多くの石材が残されている状況は貴重といえます。また、基壇外装の設置は、塔建物の建設後に行われるのが一般的で、出土した石材の表面が風化していることから、一定期間、塔が建っていたことを示しています。

丸瓦・平瓦のみで、軒瓦は含まれていませんでした。どの瓦も残存状態は良好で、下層基壇の塔に葺かれていたものと考えられます。砂層に突き刺したものと敷き並べた瓦の出土状況から、単に廃棄されたものではないとみられます。

調査区南側の凝灰岩切石の直上に集中して落とし込まれていました。本来は下層基壇の周囲に敷かれていたものとみられます。

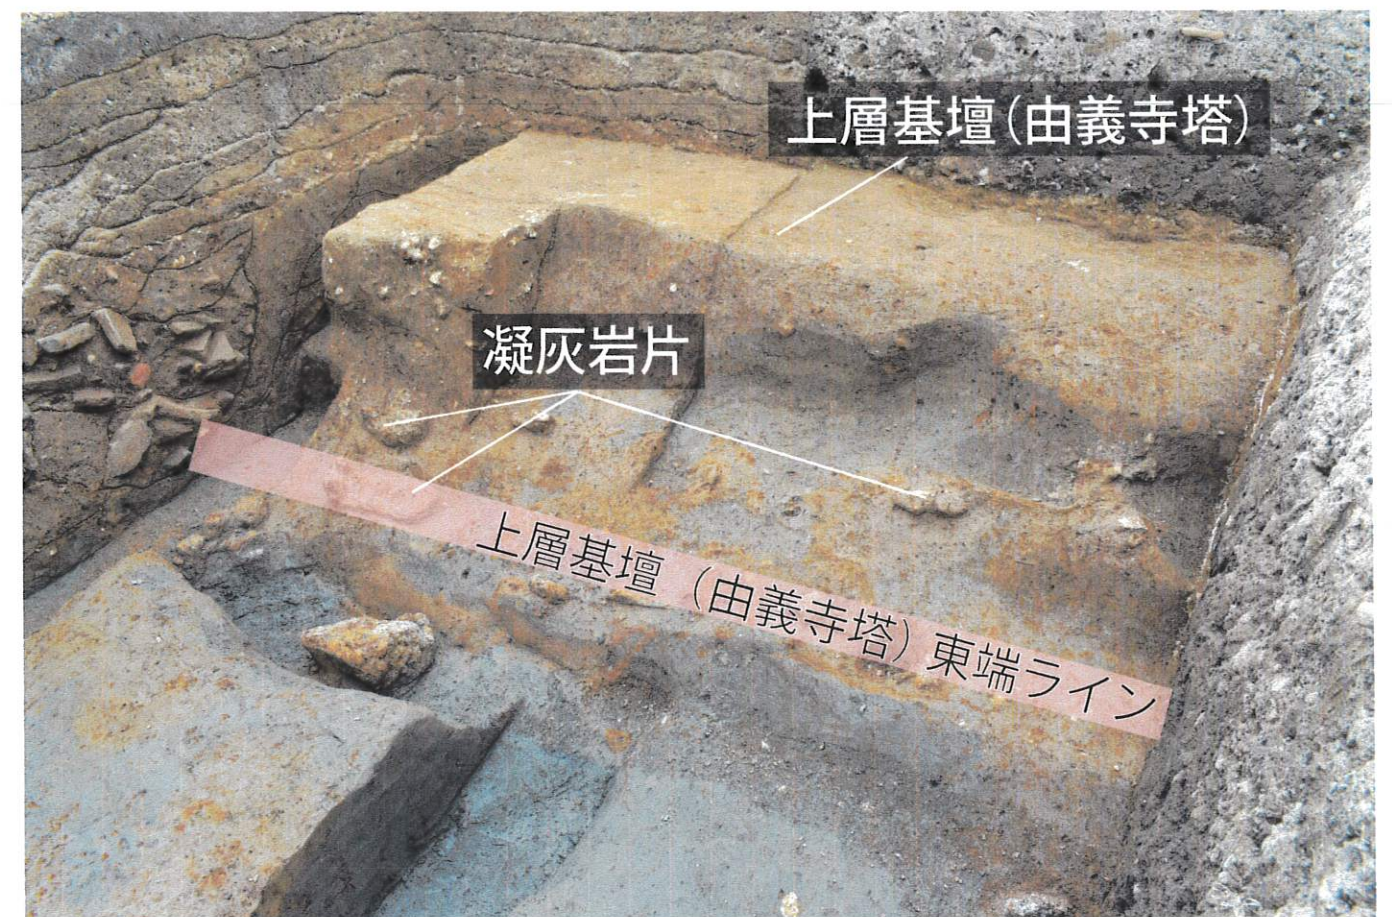
【北区】 上層基壇 (由義寺塔) 東端 (北東から)

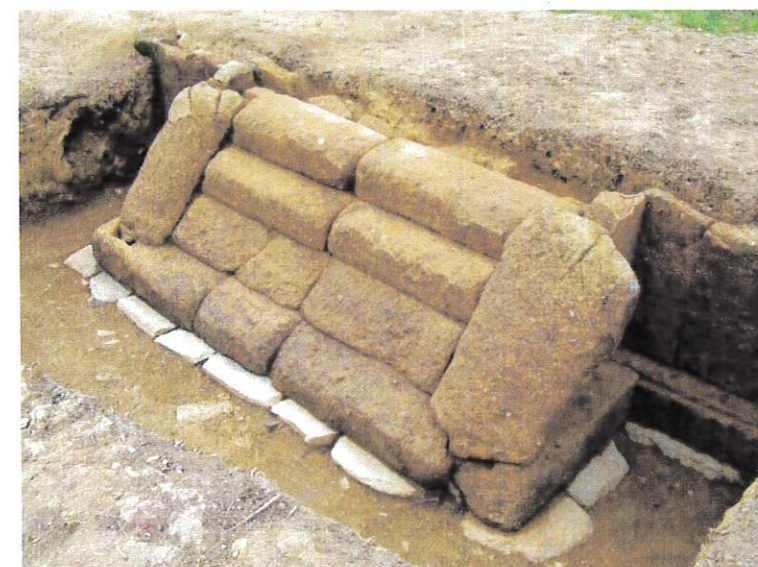
(切石積階段の事例)  
鳥坂寺金堂 (柏原市)
