由義寺跡シンポジウム2024

# 軟弱地盤に塔を建てる

－ 史跡由義寺跡第6次発掘調査成果報告 －

八尾市観光・文化財課 河村 卓

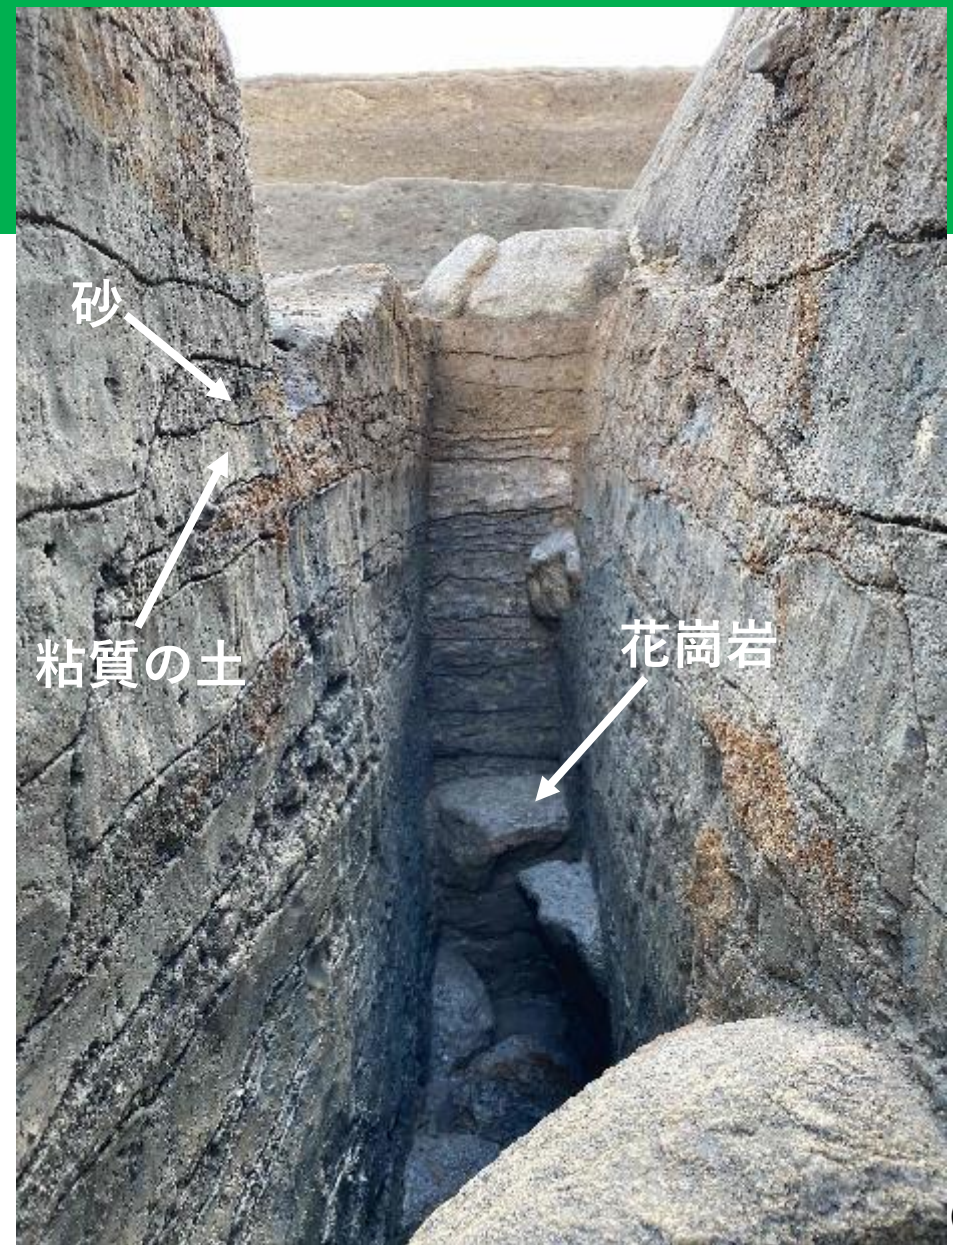
4-1区  
(東から)

基壇の下部に花崗岩を埋め込み、砂と粘質の土を薄く交互に積み上げていく

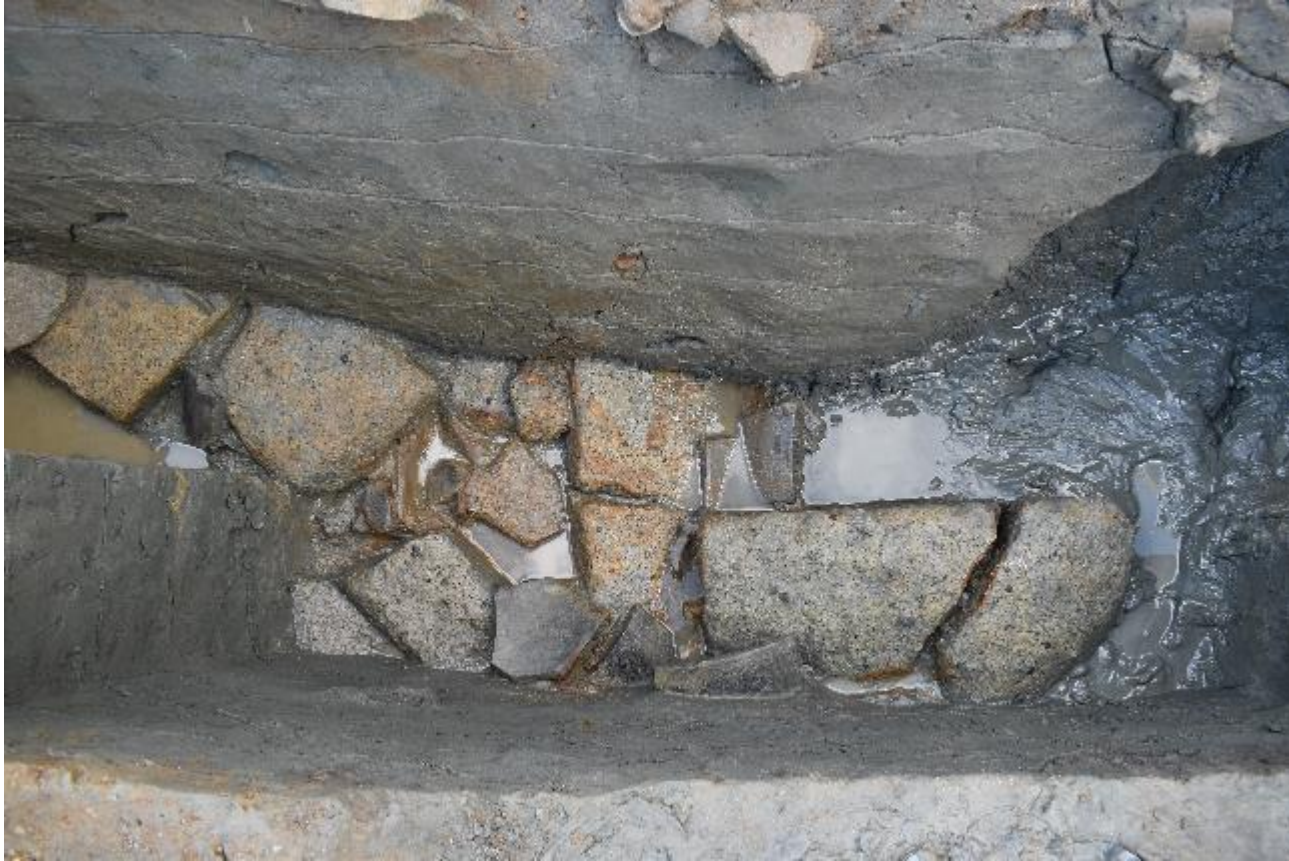
- 基壇外装材とみられる凝灰岩切石が多量に出土
- まだ使用できる部材を投棄した理由が不明

- 湧水の激しい砂層直上に敷かれた状態で出土
- 下層塔の基壇外装材と考えられ、階段付近に使われた部材も複数含まれる
- 上層塔（由義寺塔）建設のための整地に際し、湧水対策として基底に瓦や玉石とともに埋め込まれたものと考えられる
- 上層塔の基壇外装を復元するうえで参考となる資料が得られた

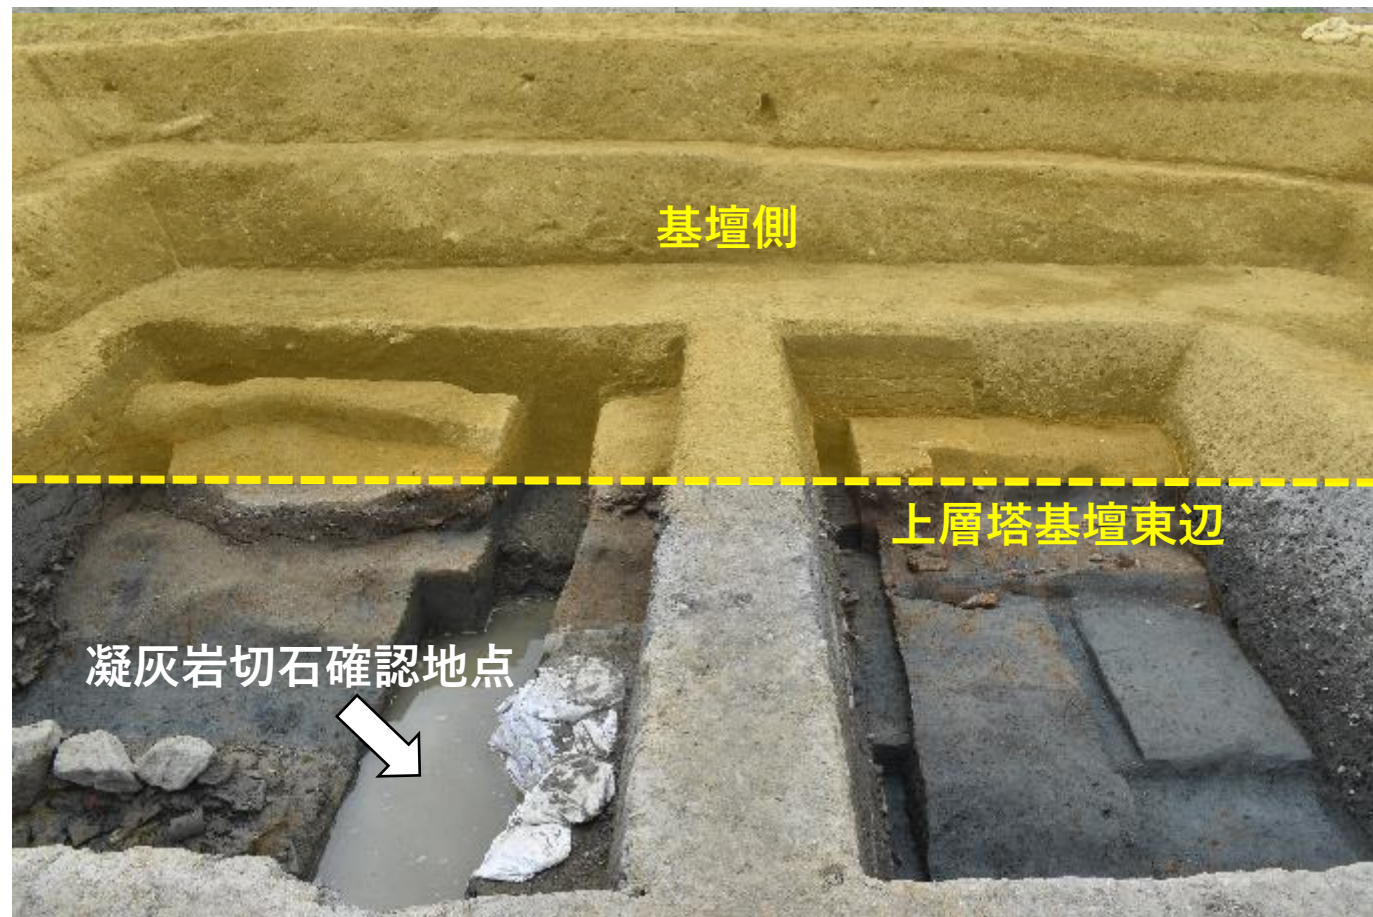
上層塔基壇東辺（東から）

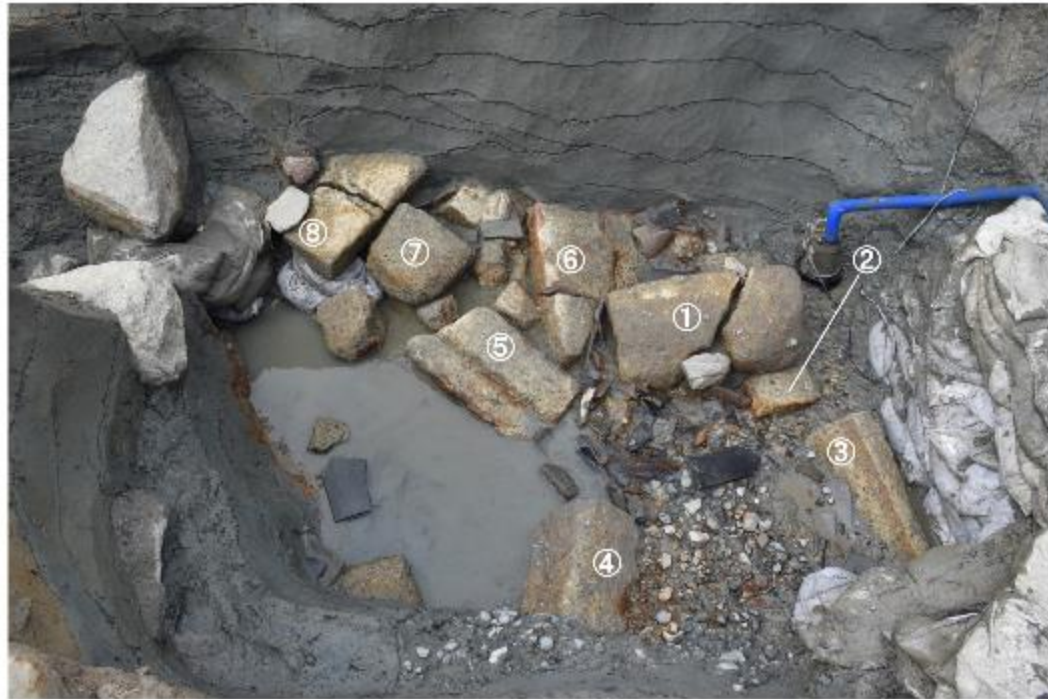
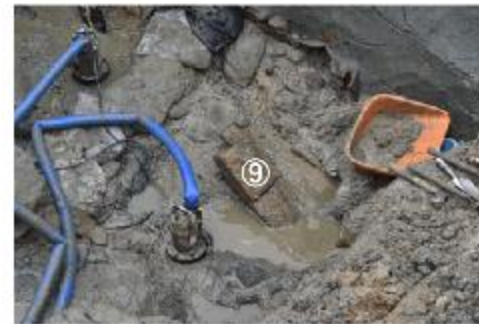
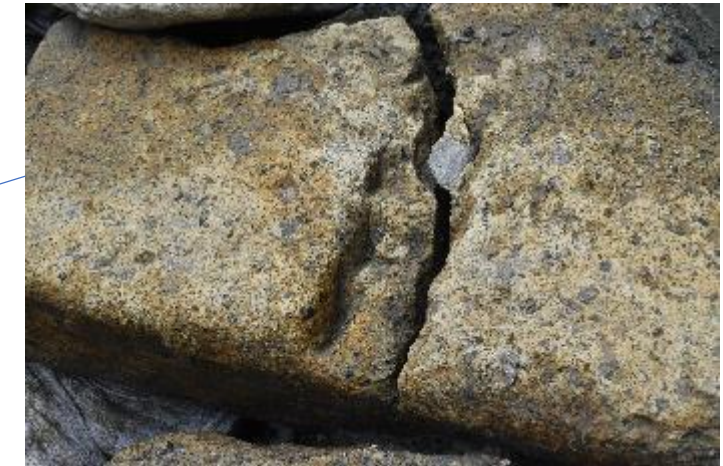
楔状の痕跡

湧水の激しい砂層の直上で出土（南から）

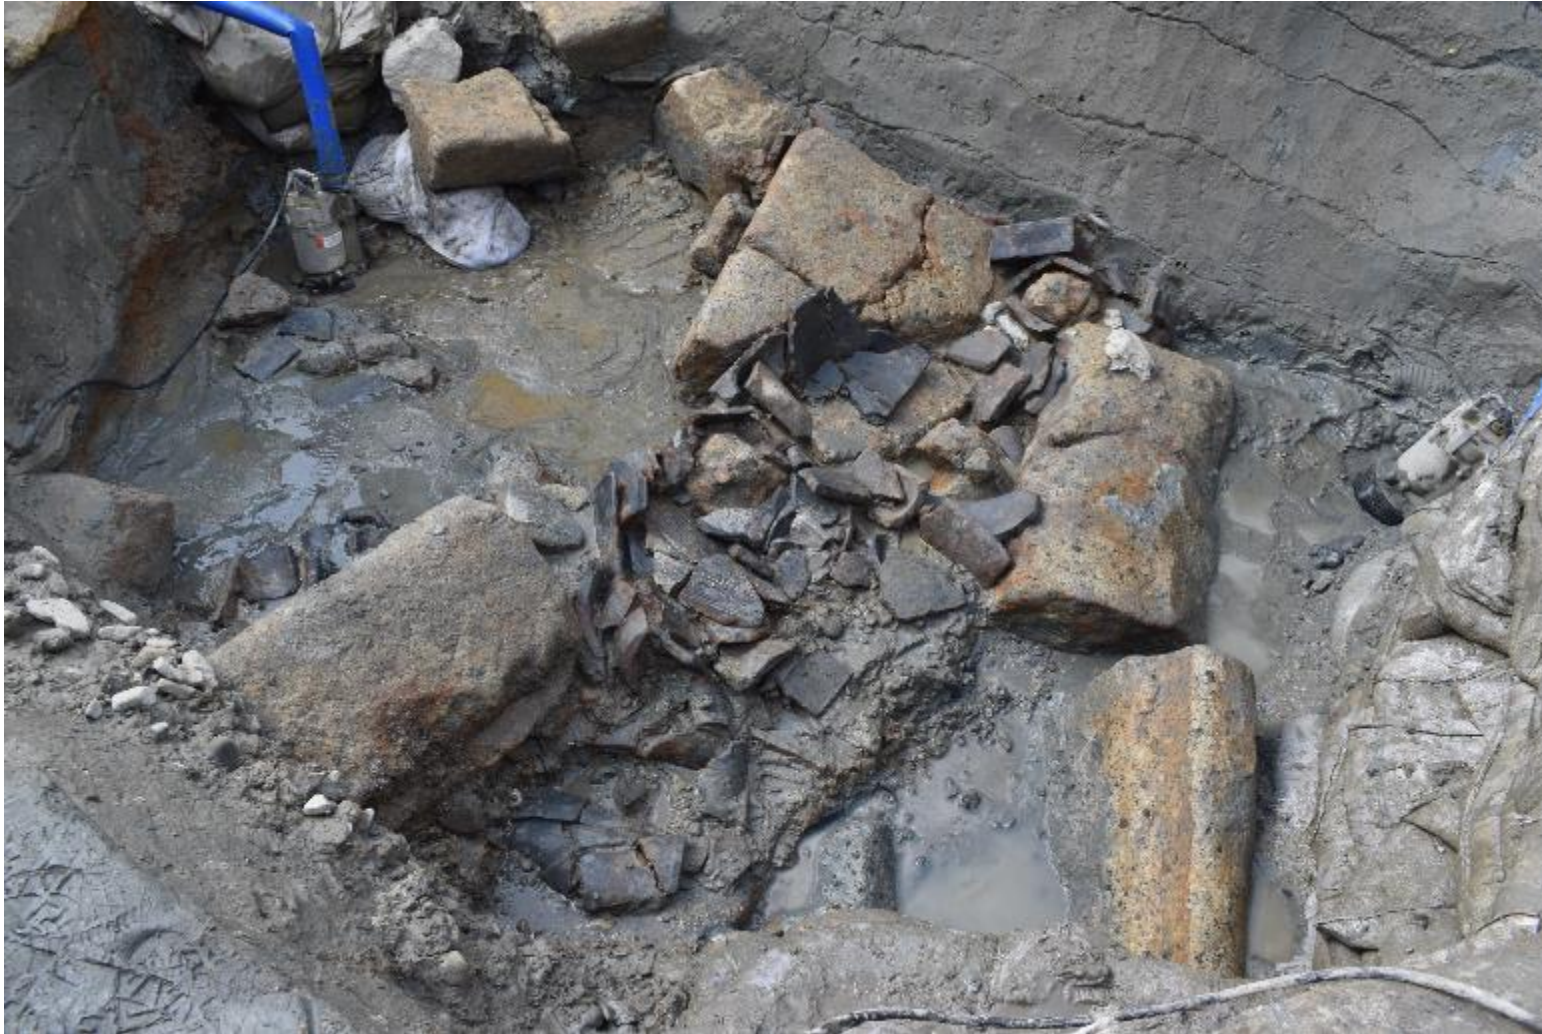
砂層の直上に瓦を敷く（南東から）

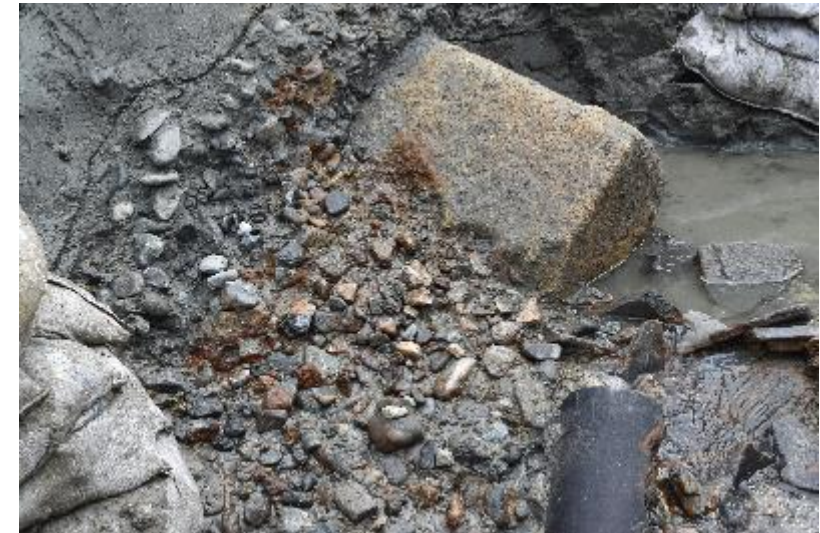
直径10cmの玉石  
基壇まわりに敷かれたものか

- 諸国の国分寺に匹敵する基壇規模を有し、凝灰岩切石を使った格式高い基壇外装であることが判明
- 基壇外装の施工は塔建設の最終工程にあたるため、外装石材や基壇まわりに用いられたと考えられる埴や玉石の出土は、塔が完成していたことを示唆している

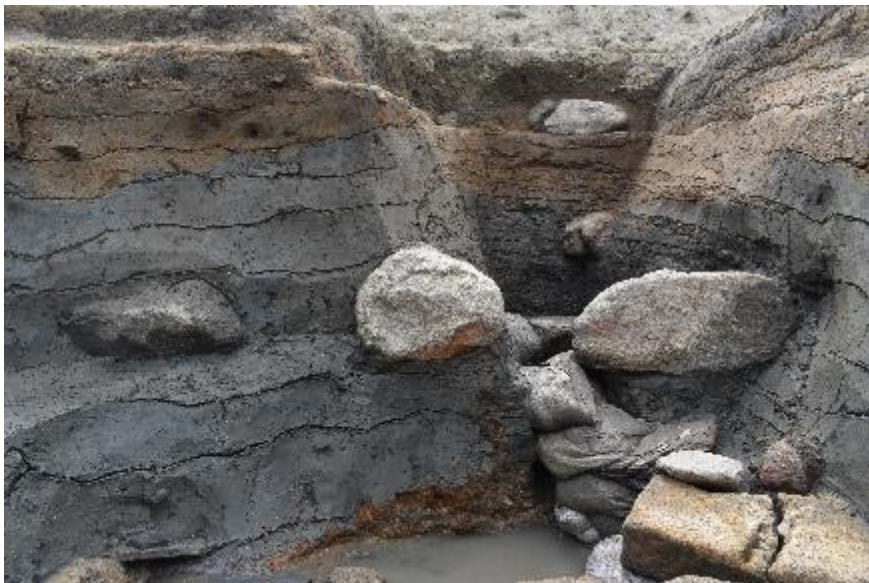
基壇縁の石列

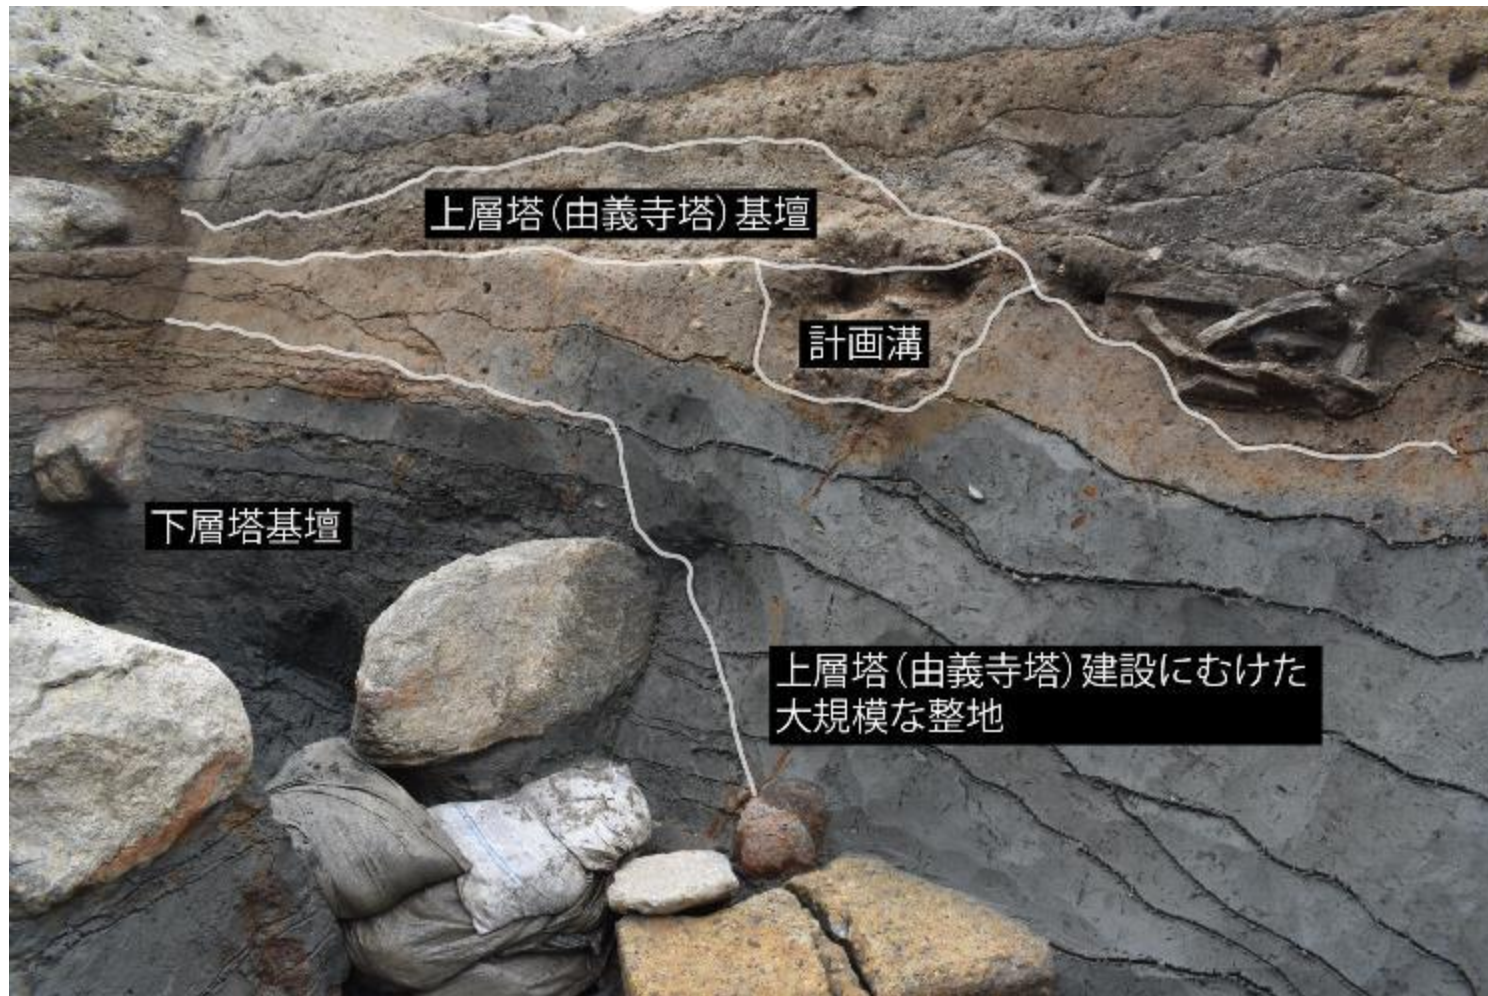
上層・下層塔基壇の堆積

- 下層塔基壇を残置したまま、その上部を最大1.5m盛土したのち、その上部に築かれていた
- 今回の調査で下層塔から上層塔への建て直しが明確となった

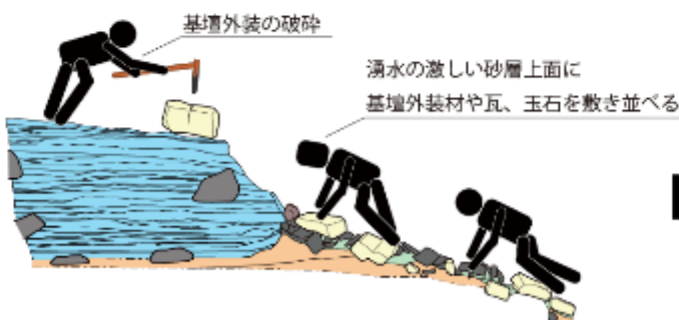
②

下層塔の解体、基壇外装の撤去・破碎  
上層塔建設に向けた整地の開始  
基底部の湧水対策

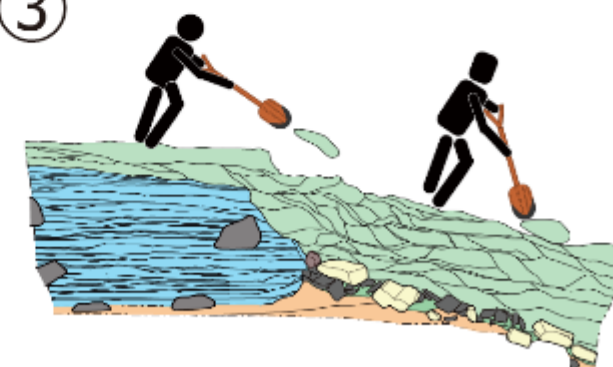
③

基壇を残置し、その上部に最大1.5m  
盛土を行う
