# 八尾歴史物語

河内名所図会を訪ねて その3 (顕証寺) (けんしょうじ)

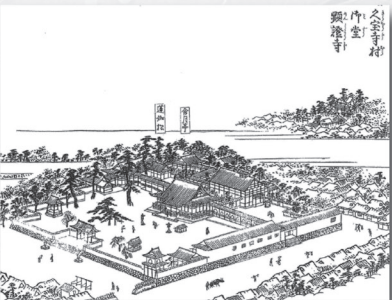
名所図会に描かれていた顕証寺の伽藍と現在見る事ができる建物を比較してみました。

伽藍の中央には、東向きの本堂があり、その後ろに庫裏があります。外側正面には表門と両脇の築地塀、北側には長屋門と東西に長屋が続きます。そして、本堂と長屋を結ぶ渡廊があります。これらは、ほとんど現在の姿と変わりません。近年、長屋門と東西の長屋、渡廊は、江戸時代の姿に修理されています。

一方で、残っていない建物もあります。長屋門から続く北東隅の太鼓楼、その南側の茶所という建物はありません。南西隅

には西本願寺から移された合月亭という茶室がありました。また、本堂南側の渡り廊下の先には、大玄関のある入母屋造りの建物が見えます。この建物は、近年まで本堂の南横にあつた対面所と考え

られます。ただ、名所図会の建物は、写真に残る対面所ほど大きく描かれていません。むしろ、南北の渡り廊下が実際よりも長く誇張して描かれています。

宝永4年(1707年)の大地震で倒壊した本堂は、正徳6年(1716年)に再建されました。この建物が現在の本堂にあたります。近年の調査で棟札の年代が明らかになった表門は、寛政元年(1789年)の建築で、伽藍再建の最終の建物だったと考えられます。享和元年(1801年)刊行の名所図会は、顕証寺の再建が完了した伽藍の姿を描いていたのです。
