第3章 史跡由義寺跡の概要および現状と課題の整理

名称：由義寺跡

第2節 史跡由義寺跡の調査成果

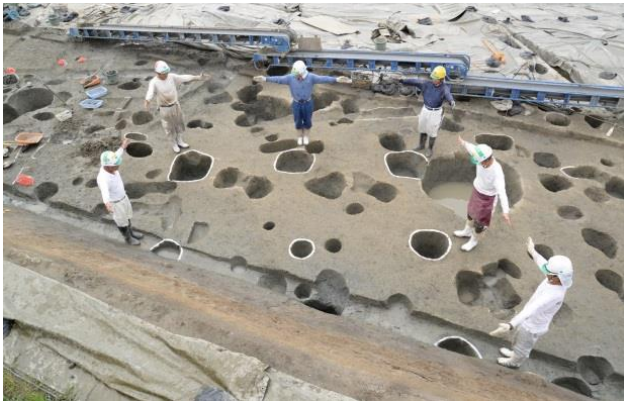
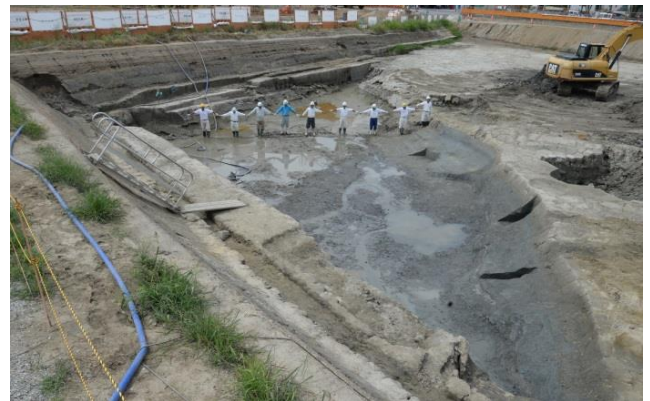
図 3-2 B 区で確認された奈良時代の掘立柱建物（左）と大溝（右）

この調査では、南北に通じる大阪外環状線を東西の境にして、西側調査地（C 区）での大量の奈良時代後期の瓦の出土を端緒とした塔基壇の発見があったが、東側調査地（B 区）においても奈良時代の遺構や遺物が多数確認されている。掘立柱建物（図 3-2 左）や、由義宮の造営に関連して資材等を運搬したと考えられる南北方向の大溝（図 3-2 右・図 3-3 左）や船着場と考えられる石組み（図 3-3 右）を検出するなどの成果が得られた。

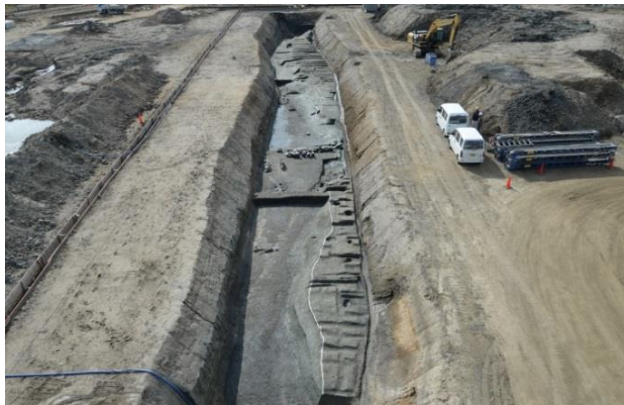
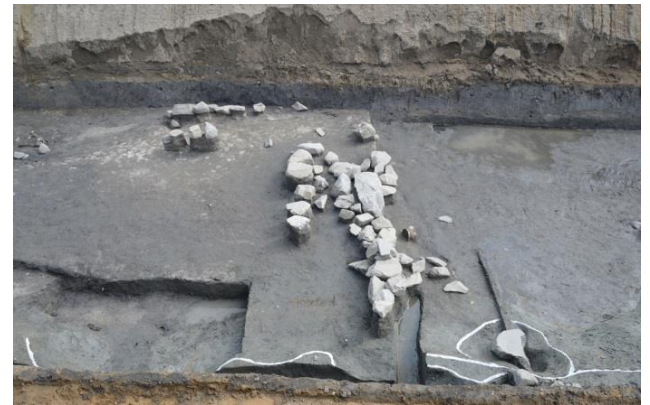
図 3-3 B 区で確認された大溝（左）と船着場とみられる石組み（右）

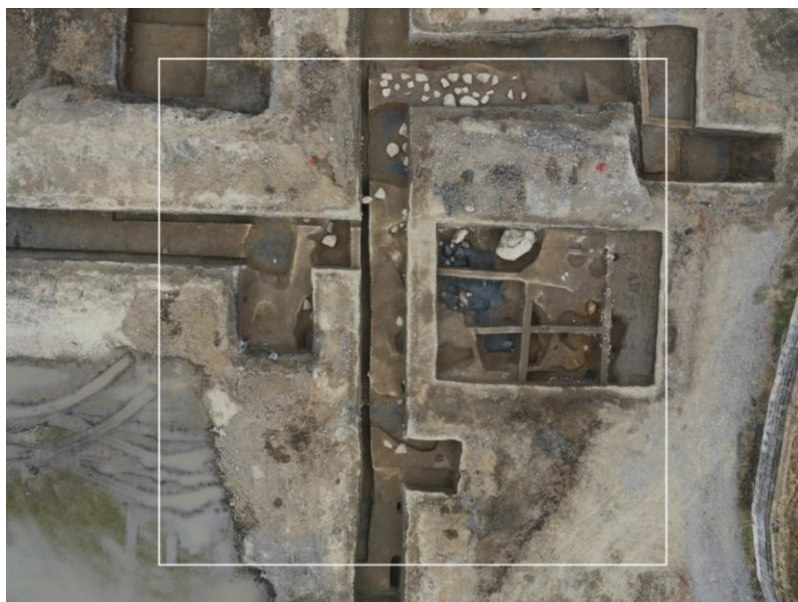
図3-4 塔基壇の検出状況（上が北・白線が塔基壇の復元位置）

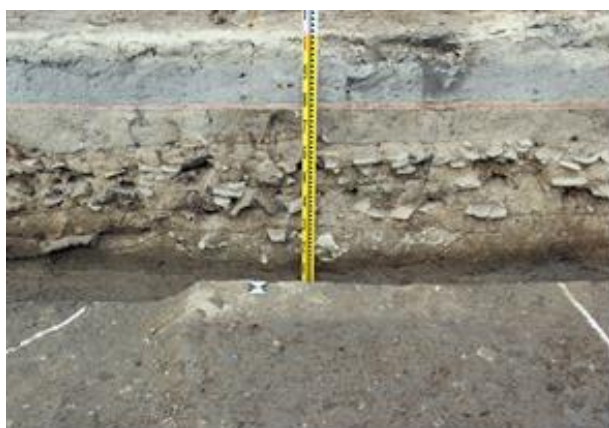
図3-5 基壇の検出状況（その1）

基壇西辺の大量の瓦を含む整地層

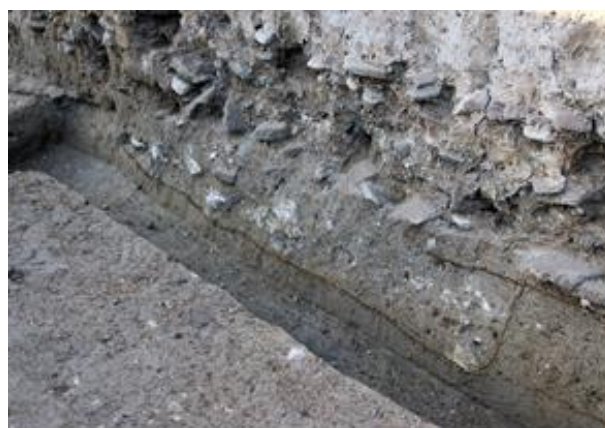
凝灰岩の破片を含む南北溝

基壇外装の地覆石や羽目石、延石などは抜き取られていたが、凝灰岩の破片を含んだ溝が四方にめぐることから、一辺約21mの正方形の基壇に復元することができる（図3-8）。これは、諸国の国分寺の規模をしのぎ、七重塔を有した大安寺（奈良県奈良市）の塔基壇に匹敵することから、塔は七重塔であった可能性も考えられる。

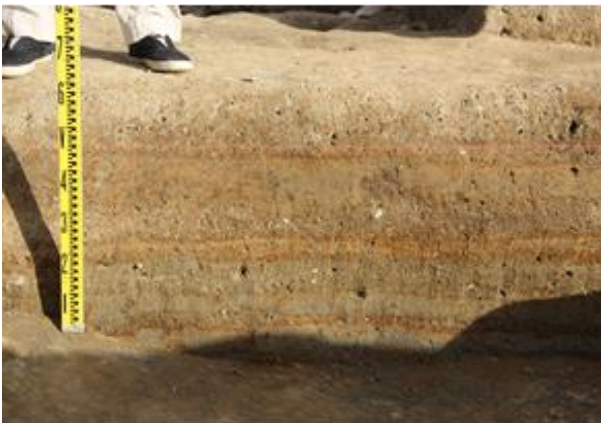
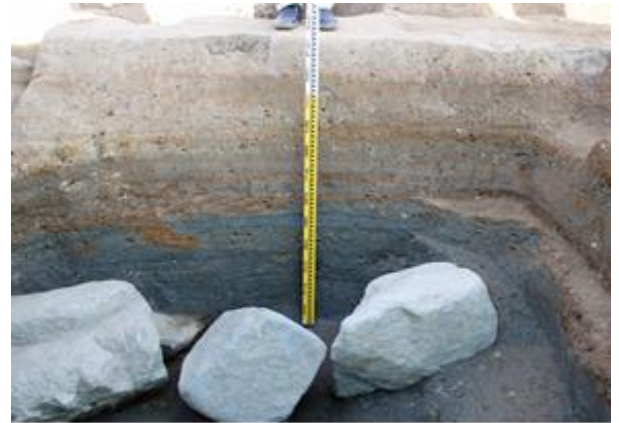
図3-6 基壇の検出状況（その2）

基壇の版築（同一壁面：右は下層確認後）

基壇の概要 基壇は、粘質土と砂質土の薄い層を交互に突き固めた丁寧な版築工法^{はんちく}で築かれ、

現状では一部で高さ約70cmが残っていた（図3-6中段）。残念ながら塔心礎をはじめとする礎石は失われており、柱の位置や数は明らかではないが、上面に掘りこまれた後世の土坑から、四天柱または側柱の礎石の可能性がある巨石や円柱座をもつ礎石（図3-6下段）を確認している。また、和同開珎や萬年通宝、神功開宝などの錢貨（図3-11）、さらに佐波理鋇の破片（図3-12）など鎮壇具と考えられる出土品がある。

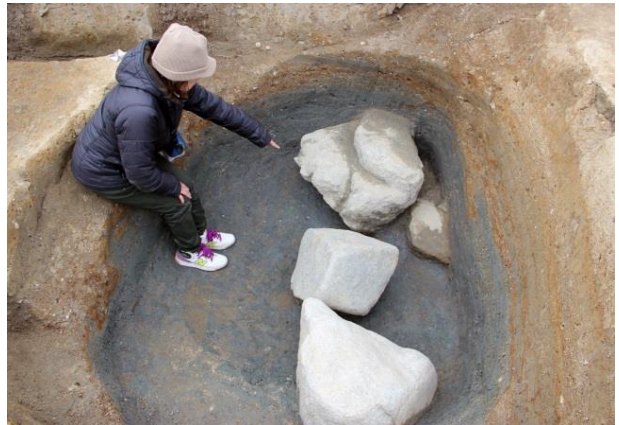
基壇内の土坑から出土した礎石と考えられる石材

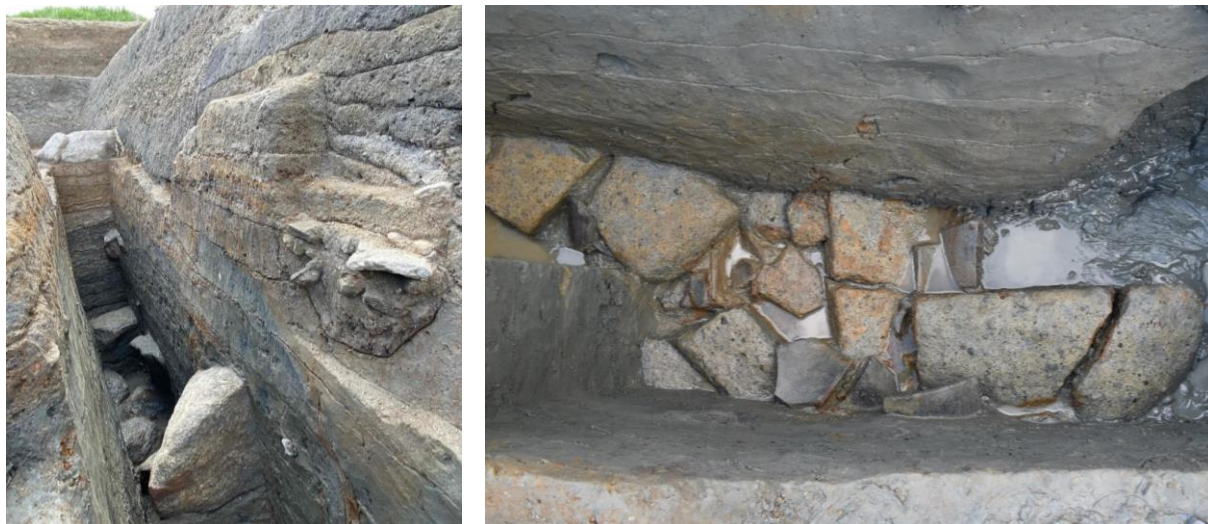
図 3-7 下層基壇の検出状況（左）・下層基壇の基壇化粧石（右）

下層基壇の確認 令和4（2022）年度の基壇東辺の調査において、これまで確認していた基壇の下層で、前身の基壇（「弓削寺」の可能性：東西約17.1m、東西規模は不明）が存在することを確認した。ひと回り小さい基壇を含む範囲を再整地し、その上に一辺21mの基壇を構築したことがわかった（図3-7・3-8）。規模が未確定のため、この基壇の性格は明らかでないが、下層の基壇から取り外された凝灰岩製の基壇化粧石を確認しており、切石積もしくは壇正積基壇であった可能性がある。

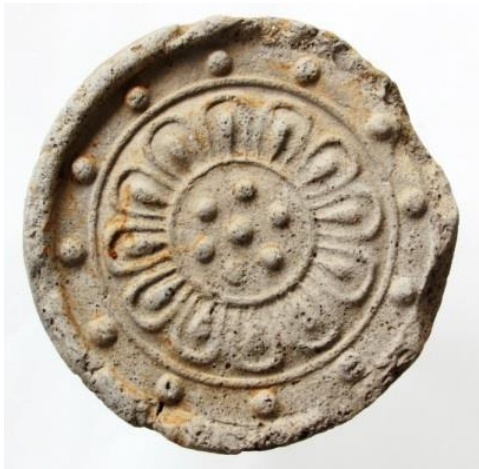
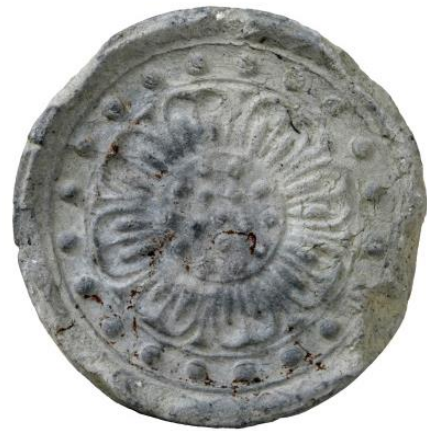
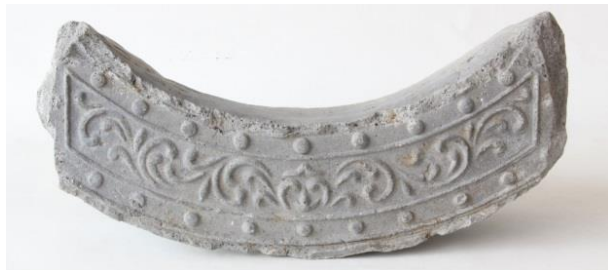
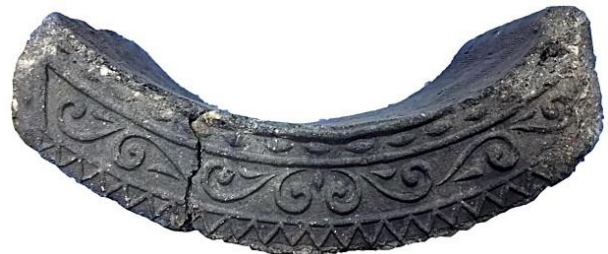
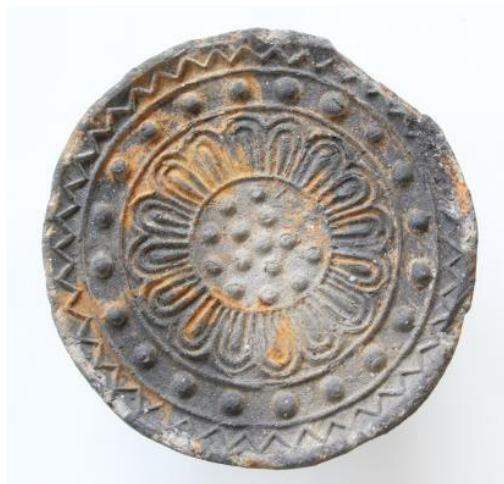
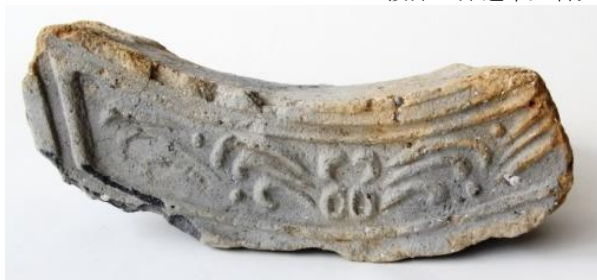
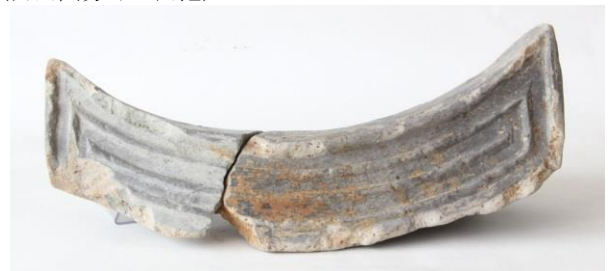
図 3-9 史跡由義寺跡の出土瓦

細弁十二弁軒丸瓦（西大寺系）

複弁八弁蓮華文軒丸瓦（興福寺式）

均整唐草文軒平瓦（東大寺系）

均整唐草文軒平瓦（興福寺式）

複弁八弁蓮華文軒丸瓦（河内国分寺と同範）

均整唐草文軒平瓦（四天王寺と同範）

重郭文軒平瓦（難波宮式）

塔倒壊時に周囲に転落したと考えられる大量の瓦は、奈良時代後半に限定できる軒瓦が占める割合が高い。平城宮や西大寺をはじめとして、摂津金寺山廃寺や四天王寺、安芸国分寺、下野薬師寺など各地の同范、同系統の瓦が見つかり、官営寺院としての由義寺を考える重要な資料である（図3-9・3-10）。瓦とともに、塔頂部の相輪の一部である伏鉢もしくは請花の可能性もある復元径約90cmの銅製品（鍍金されていた可能性が高い・図3-13）が出土している。

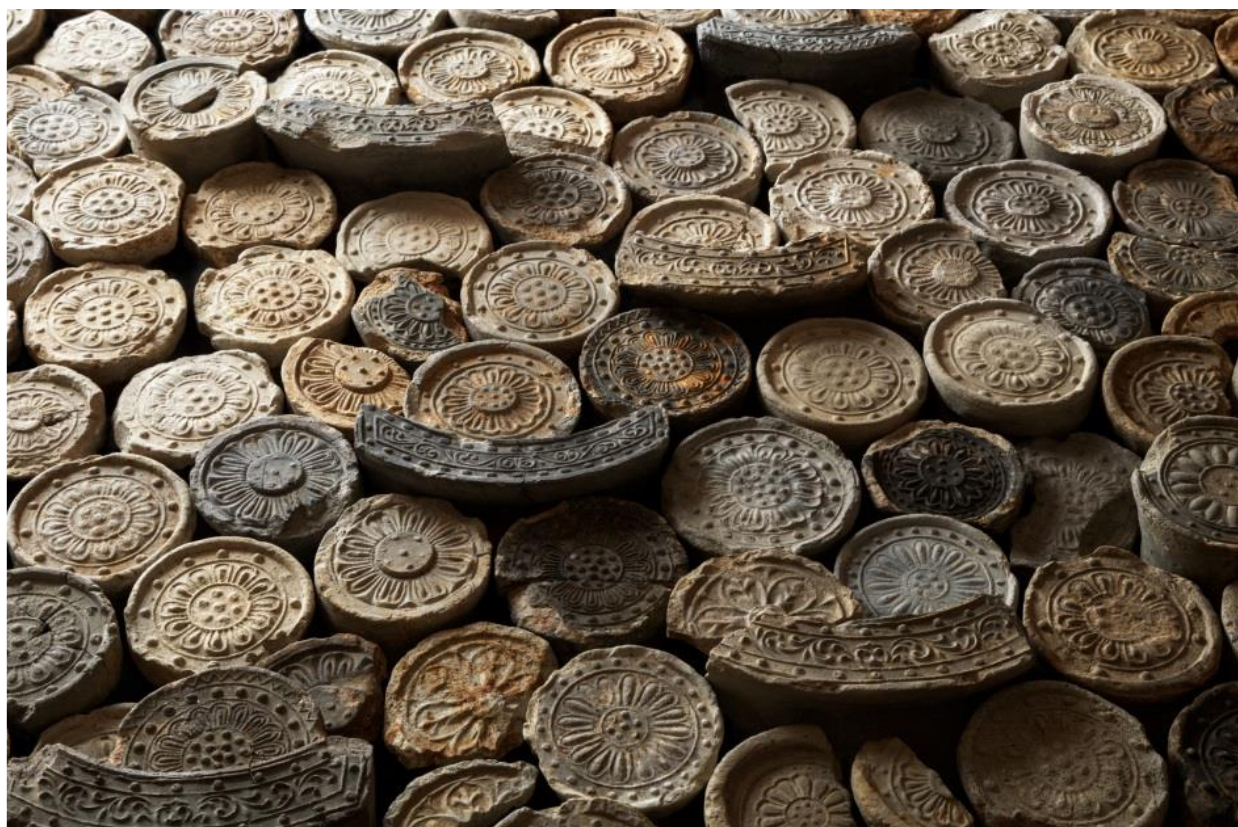
図 3-10 出土した瓦

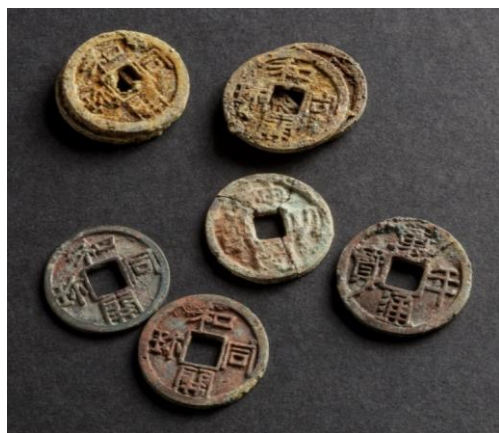
図 3-11 銭貨

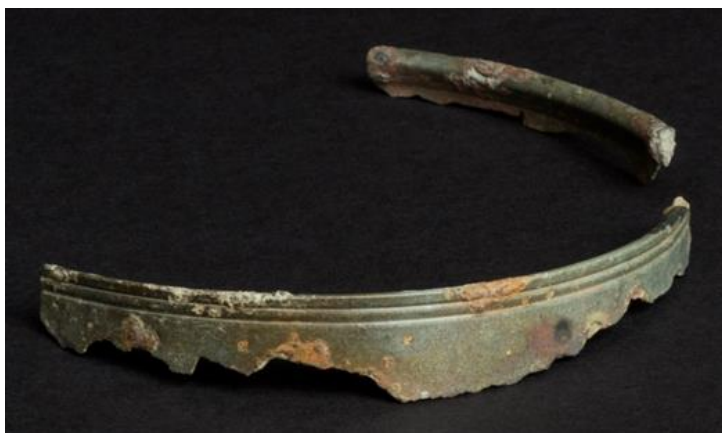
図 3-12 佐波理銃

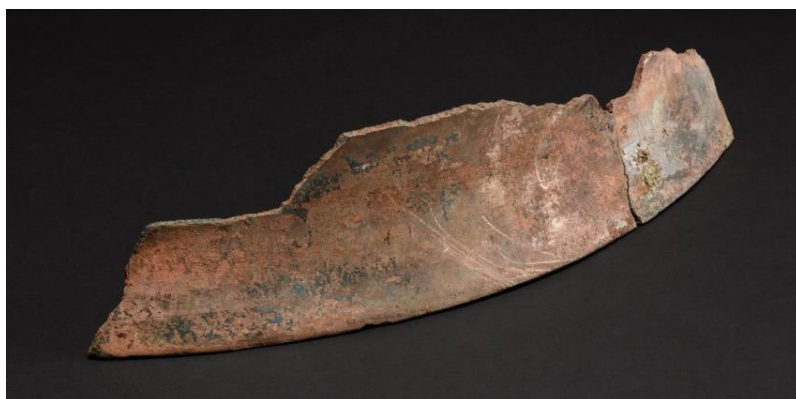
図 3-13 伏鉢もしくは請花と考えられる銅製品（発掘調査報告書より）

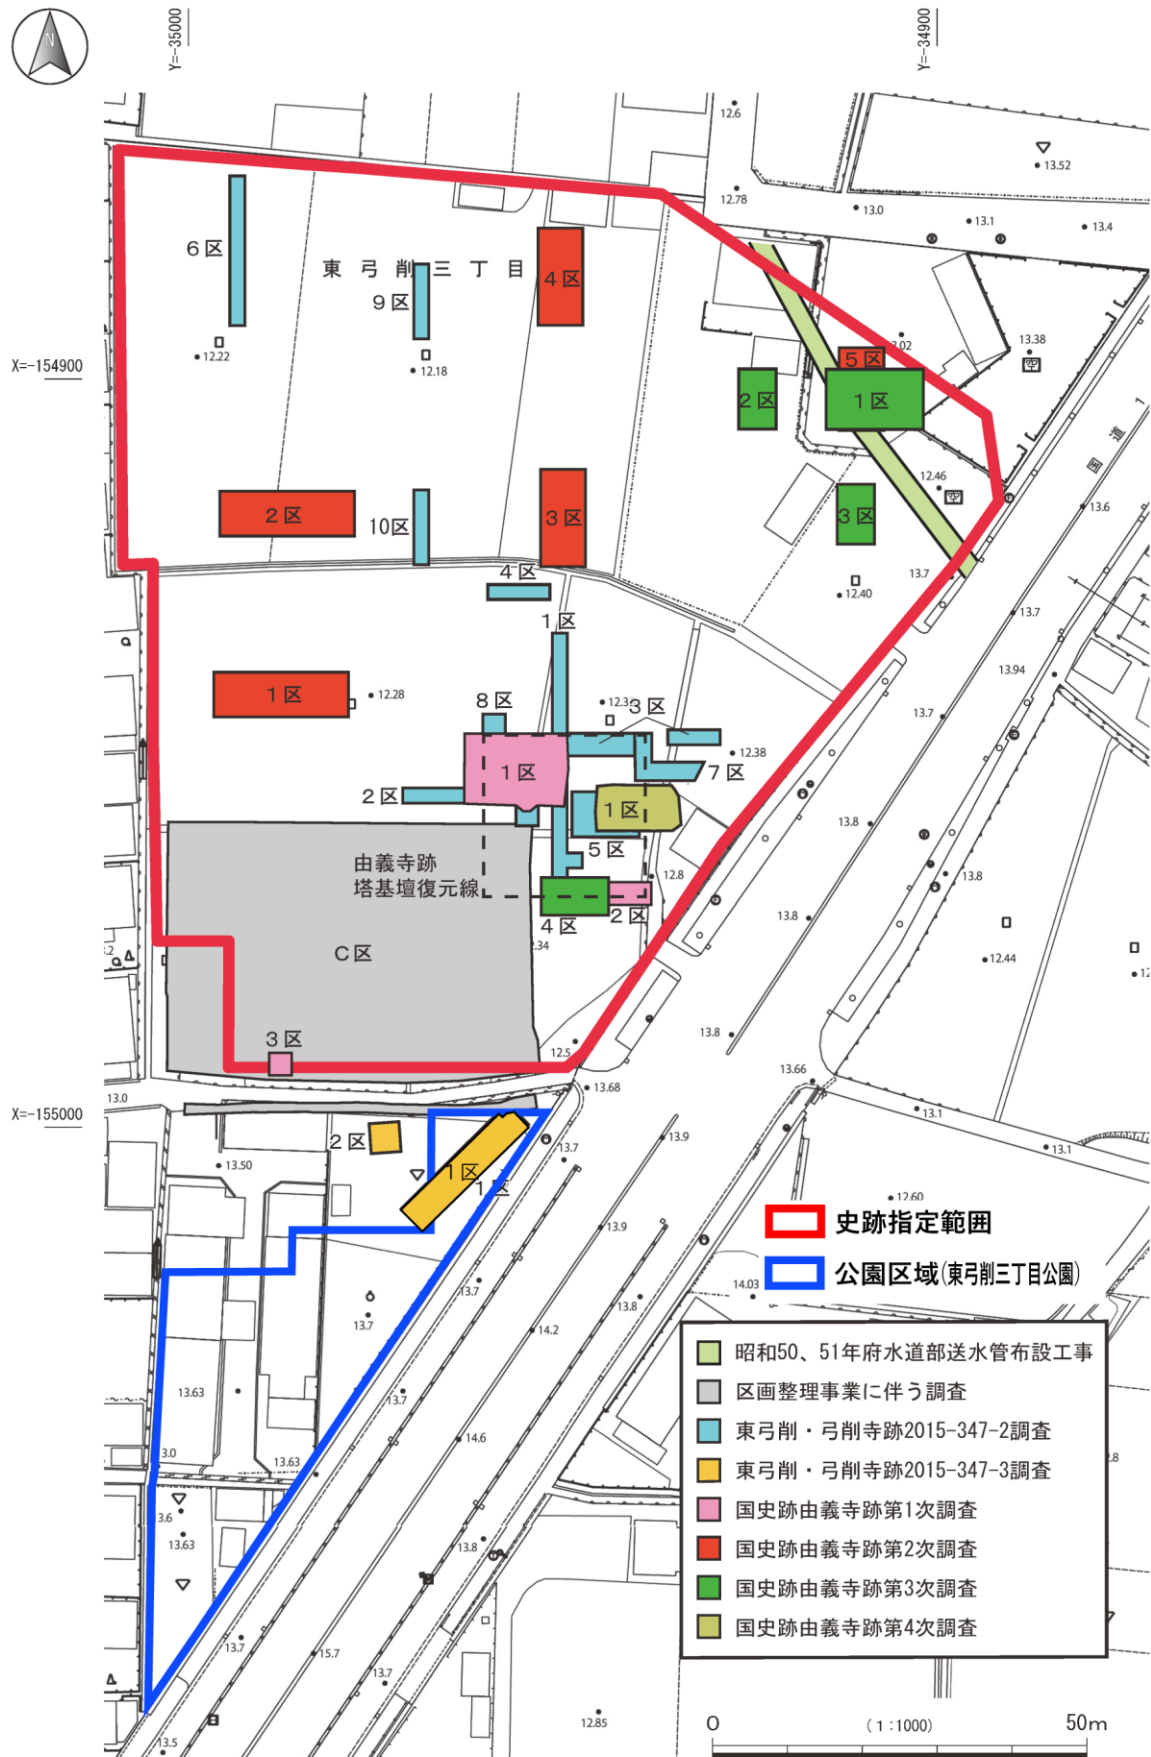
図 3-15 史跡指定地（赤線の範囲）及び周辺における既往調査位置図
