## 第2節 大窪・山畑支群

### 第3節 郡川北支群

## 第4節 郡川南支群

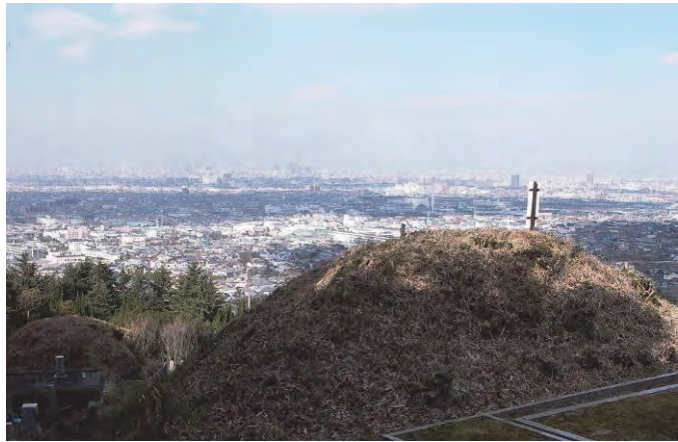
図 3-15 大窪・山畑 6 号墳からの眺望（東から）

| 古墳名<br>(図版番号) | 所在地 | 地目 | 墳丘規模 | | 石室<br>形式 | 石室長<br>(m) | 時期 | 本質的価値等の特徴 | 古墳の現状 | 保存上の課題<br>(優先的に検討・対処すべき課題は※印) | | | | | 関係団体による<br>調査・普及啓発活動 | 古墳<br>名板 | |
|---|---|---|---|---|---|---|---|---|---|---|---|---|---|---|---|---|---|
| 大窪・山畑<br>6 号墳<br>(図 3-15、<br>図 3-16①) | 大字大窪<br>34-1 | 山林 | 22.0 | 4.4 | 右片袖 | 7.3 | 6 世紀<br>前半 | 径 22mの円墳。右片袖式の中規模の石室である。高安千塚古墳群でも最古の石室の一つである。 | 墳丘は北から東はブロック塀があり、西と南は石垣がある。石室は石材が小さく、石室が土圧で傾いている。天井部石材も一部欠失して穴があり、崩落の危険性があるため、平成 19 年度に土嚢で石室開口部を封入している。 | × | × | △ | ○ | ※土嚢で穴を塞いだ墳頂部の保存処置 | ※石室崩落保存処置 | ・八尾市教育委員会が平成 19 年度に測量・実測調査 | |

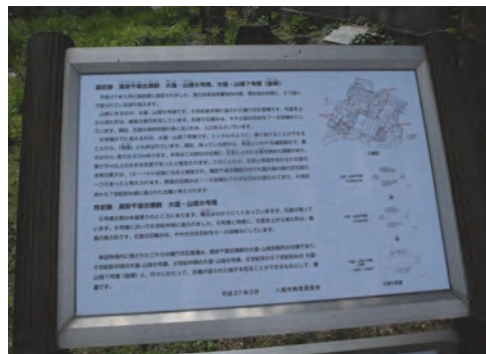
③来迎寺境内の史跡説明板

大窪・山畑 6 号墳は、石室が崩落の危険性が高いため、平成 19 年度に開口部を封入し、見学不可としている。7 号墳は市指定史跡の 8 号墳とともに、古墳群の普及冊子に紹介し、来迎寺の境内に説明板を設置し、活用を図っている。27 号墳については、古くから知られていたことから、見学者も多く、説明板を設置して活用している。

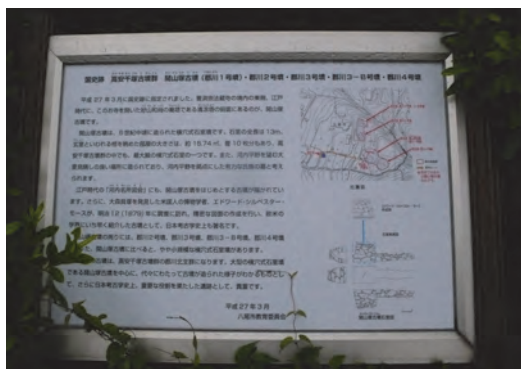
⑤郡川北支群 史跡説明板

活用については、見学可能な郡川 1 号墳（開山塚古墳）を、高安千塚古墳群の普及冊子に紹介し、古墳の入口には史跡指定の標柱を設置している。また、法蔵寺の山門横には郡川北支群についての説明板を設置している。
