事務連絡
令和4年3月24日

児童福祉施設等に設置している遊具等の安全管理の強化について

都市公園における安全確保について

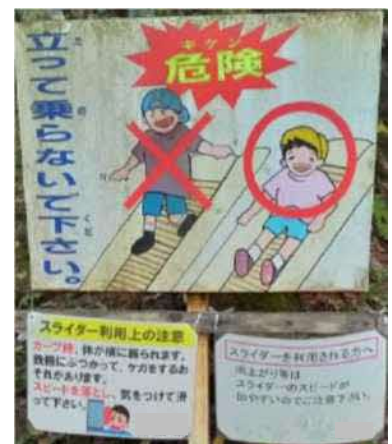
- 状況
- ・本事故は、小学校の遠足で来ていた7歳女児がローラーライダーで遊んでいたところ、雨の影響でスピードが落ちずにカーブに差し掛かり、カーブ外側の手すり支柱に顔面を打ち付け、頭蓋骨や鼻骨を骨折した。同日に、他にも4名の児童が打撲や裂傷の怪我をした。
 - ・本遊具は平成2年に設置され、カーブ手前には減速のため回らないローラーを設置し、10年ほど前には手すり支柱にクッション材の設置をしており、利用についての看板等も周辺に多く設置しているが、同じ場所での事故が複数回発生していた。今回の事故においても。雨の影響でローラーが濡れていたため、減速用のローラーも機能せず、十分に減速しないままカーブに進入したものと推察される。
 - ・引率の先生は乗り口、降り口に1人ずつおり、複数の児童が同時に滑らないようにしていたが、途中の状況は把握できていなかった。
 - ・事故発生後すぐに使用禁止措置をとり、事故調査後そのまま撤去することとなった。今後ローラーライダーを再整備する予定であるが、全体的にカーブを緩やかに、スライダーの材質をスピードが落ちるものに変更し、手すりの形状も変更することとしている。

施設周辺の注意喚起状況
