◎写真の目安

○地震・風害

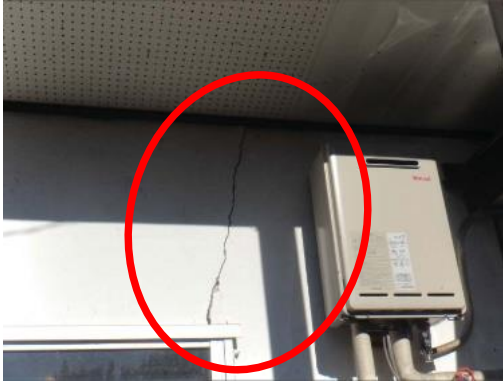
- ・外壁の一部に亀裂が生じている

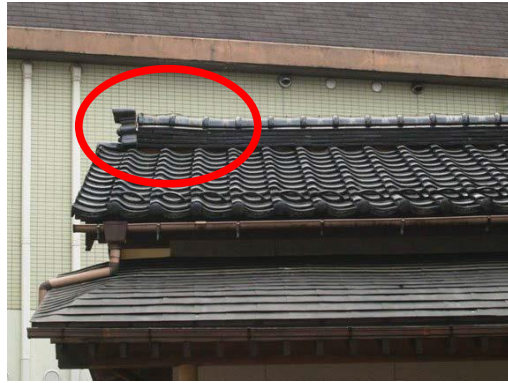
- ・屋根瓦等の一部がずれ、破損を生じている

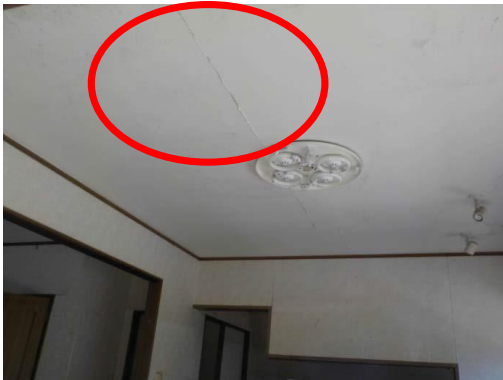
- ・天井の一部にわずかな隙間が生じている

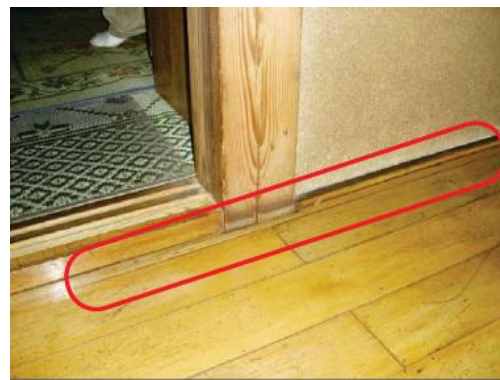
- ・床と壁の間にわずかな隙間が生じている

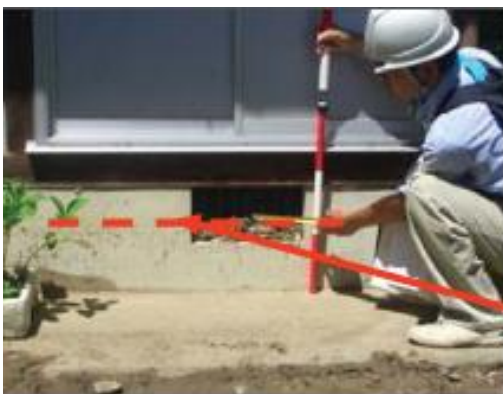
- ・基礎部分の浸水痕

浸水高さを示す痕跡
