## 目次

## → 防災マップの使い方

## 八尾市で過去に発生した主な水害

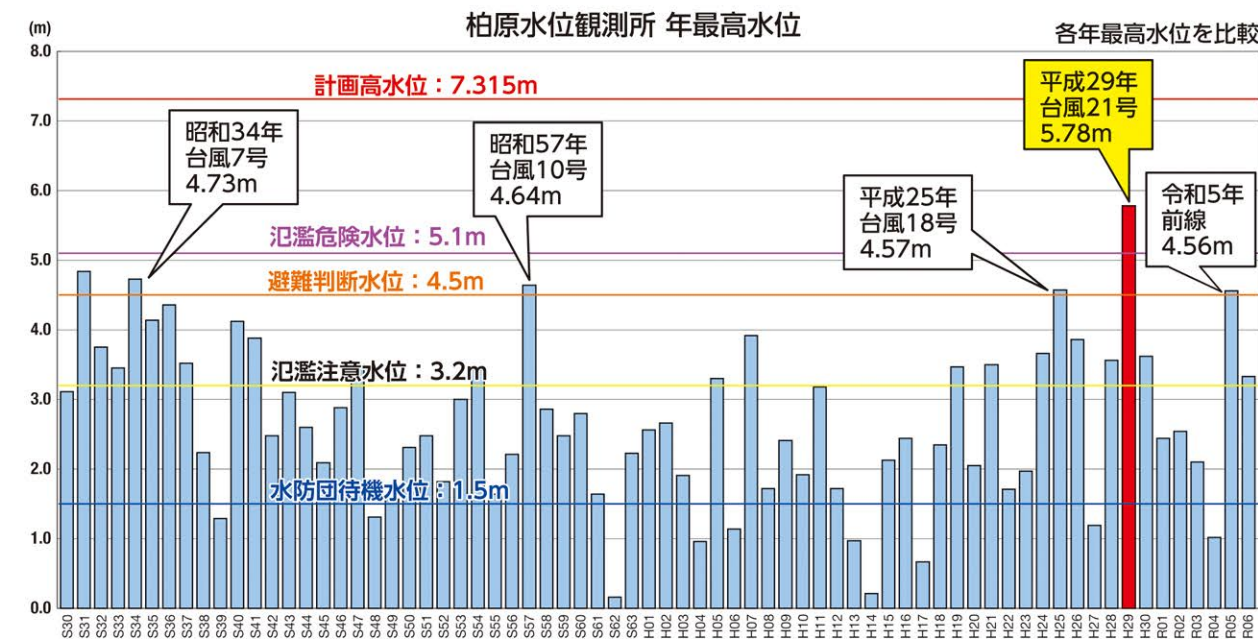
## 大和川の過去の水位

▶ 柏原水位観測所では、氾濫危険水位(5.10m)を上回る 5.78m の水位を記録

大和川では、柏原水位観測所で氾濫危険水位(5.10m)を上回る過去最高水位(5.78m)を記録しました。
