# 八尾市道路植栽管理方針

八 尾 市

令和4年（2022年）4月

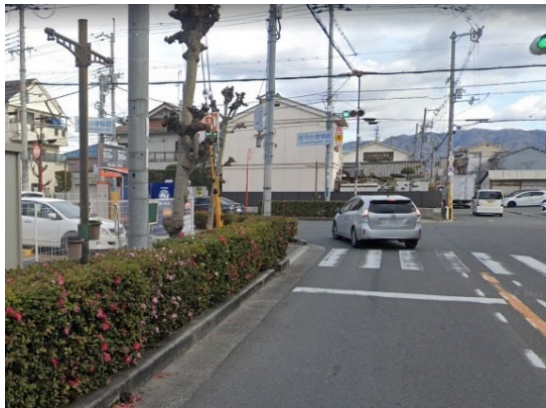
交差点部見通し阻害

名 称	内 容
見通しの阻害、 通行支障	過密化による見通しの阻害、不適切な位置への植栽による交通安全・交通管理施設の視認性の低下、根上がりによる通行支障が発生しています。
倒木・落枝の発生	大径木化・高齢木化、生育環境の悪化、過度な剪定などは、樹木の倒伏につながる場合があります。大径木化・高齢木化した樹木に起因する事故が発生した場合は、被害が深刻化する可能性が高まります。
景観の悪化	枯損による景観の悪化や樹木間の相互干渉・競合による樹形の乱れなどが発生しています。
その他	周辺住民への悪影響（落枝、落葉、越境、害虫など）が発生しています。

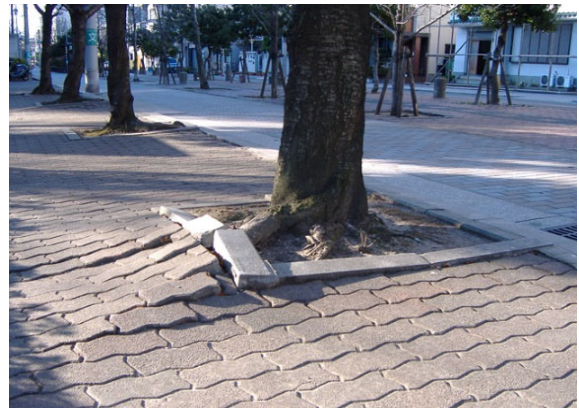
根上がりによる通行支障

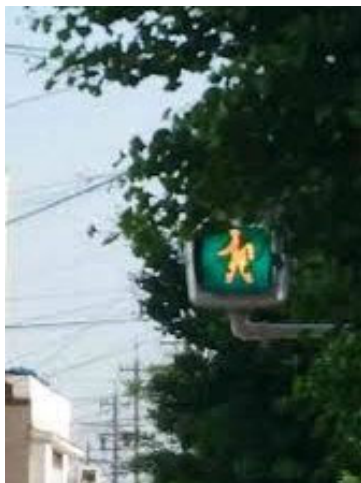
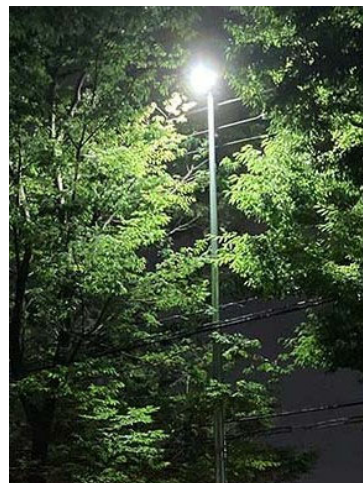
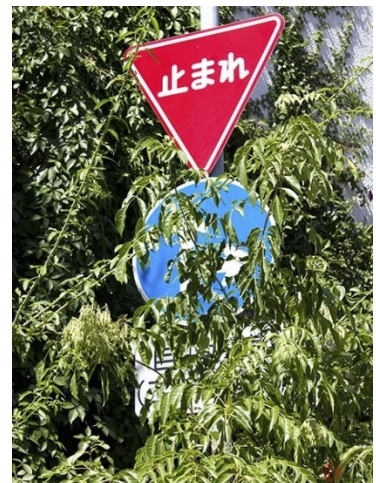
交通安全・交通管理施設の視認性の低下（信号機・道路照明灯・道路標識）

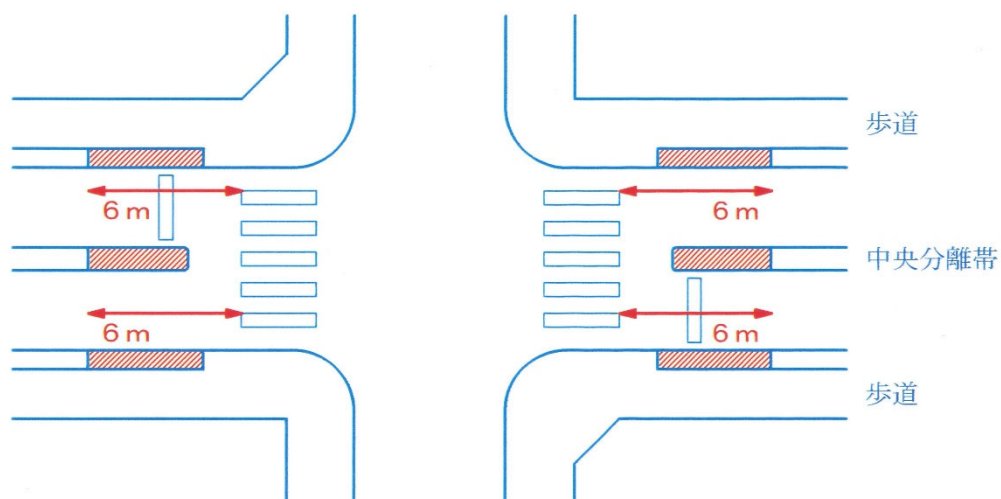
### ① 交差点部 (横断歩道が有る交差点)

※ 横断歩道の手前 6 m の区間

本市の歩道は幅員が狭い路線が多いことから、道路植栽は歩行者の安全確保、自転車通行の適正化など交通安全対策について総合的に見る必要があります。市内では、道路植栽が交差点部や開口部などに近接し交通視距の確保に支障が出ていたり、樹木の生育による信号、照明灯などの交通安全施設や道路標識などの交通管理施設へ影響が出ているなどの例が見られます。そのため交差点部や開口部などの一部に植栽制限区間<sup>\*1</sup>を設け、別紙に示す植栽制限区間（歩道の有効幅員 2.0m未満にある植栽含む）にある樹木を撤去します。また、車道の合流部などについても、個別に検討して、交通視距の確保に努めます。
