第3節 史跡由義寺跡の本質的価値と構成要素

第4節 整備に関する史跡指定地の現状

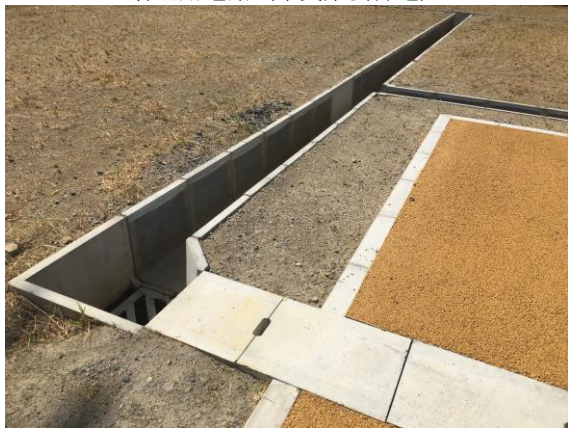
雨水排水路

仮整備で整備した要素	概要
保存管理に必要な要素	管理用道路	・史跡の日常管理(除草等)のため、管理用車両等が使用する仮設通路(道路幅員3.0m、透水性アスファルトコンクリートのカラー舗装)
	雨水排水路	・地下の遺構・遺物等を保護するために設置された雨水排水施設(浸透性側溝)
	フェンス	・史跡指定地の範囲とその外側との境界を示すもの ・史跡指定地への侵入防止のための高さ1.8mの境界用のフェンス、史跡指定地内を流れる水路への高さ1.2mの転落防止用のフェンス、塔基壇の南側に見学に配慮した透明のポリカーボネートを張った見学用のフェンスを設置
	土地境界標	・史跡指定地の範囲にある土地の境界を明示するために設置
	車止め	・現状の見学区域に車の侵入を防ぐための設備
本質的価値を伝えるために必要な要素	史跡標識	・史跡由義寺跡の名称と指定年月日、史跡の概要を明記した石製の標識
	史跡説明板	・史跡由義寺跡の概要を説明するための施設
	史跡案内板	・史跡由義寺跡の存在を隣接する大阪外環状線を通行する自動車等に認知してもらうための施設
	基壇の位置を示す盛土	・由義寺を象徴する塔基壇の位置を示すために、復元長一辺約20mの大きさと盛土成形により表示した暫定的な盛土整備

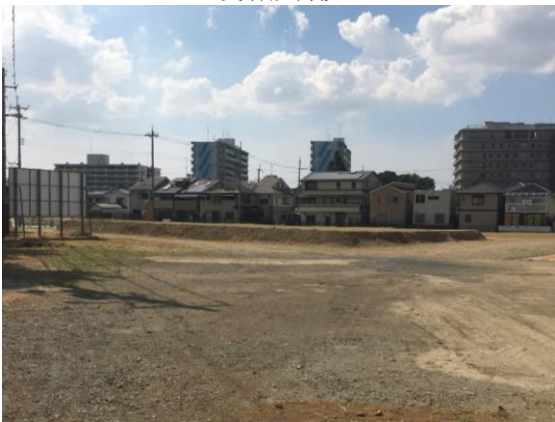
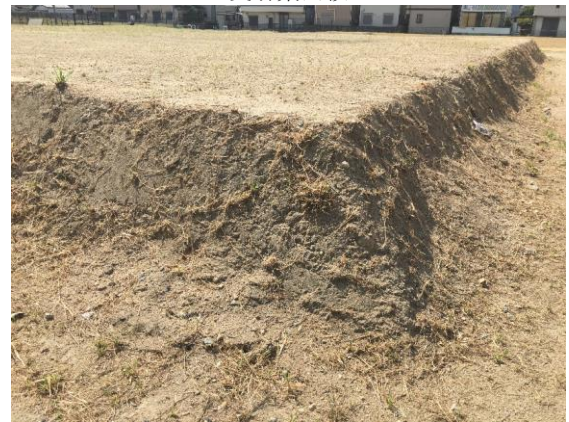
基壇の位置を示す盛土

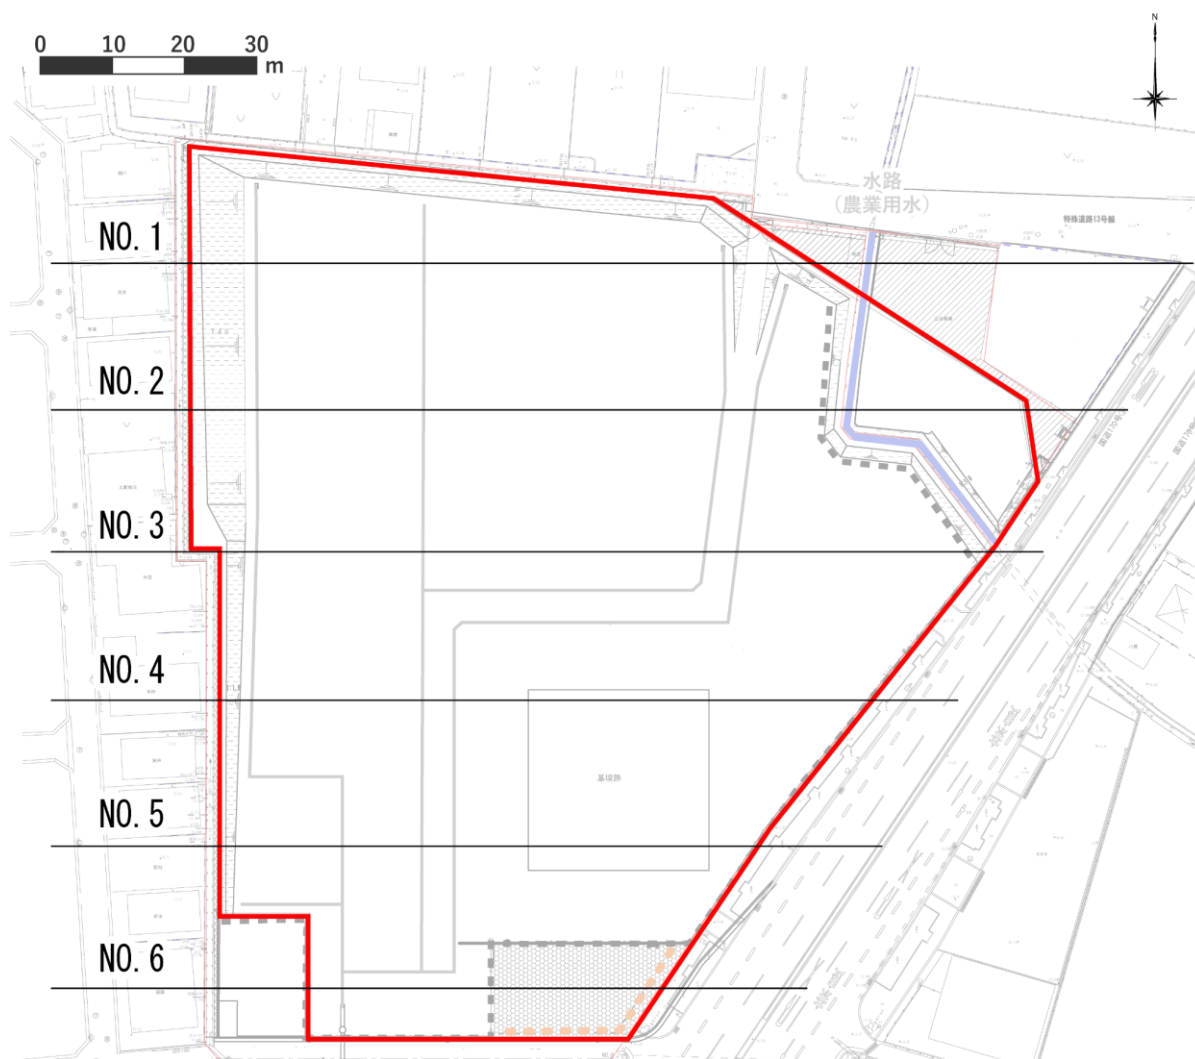
図 3-22 横断位置図

遺構保護のための盛土の横断断面の状況は図 3-22・図 3-23 のとおりである。

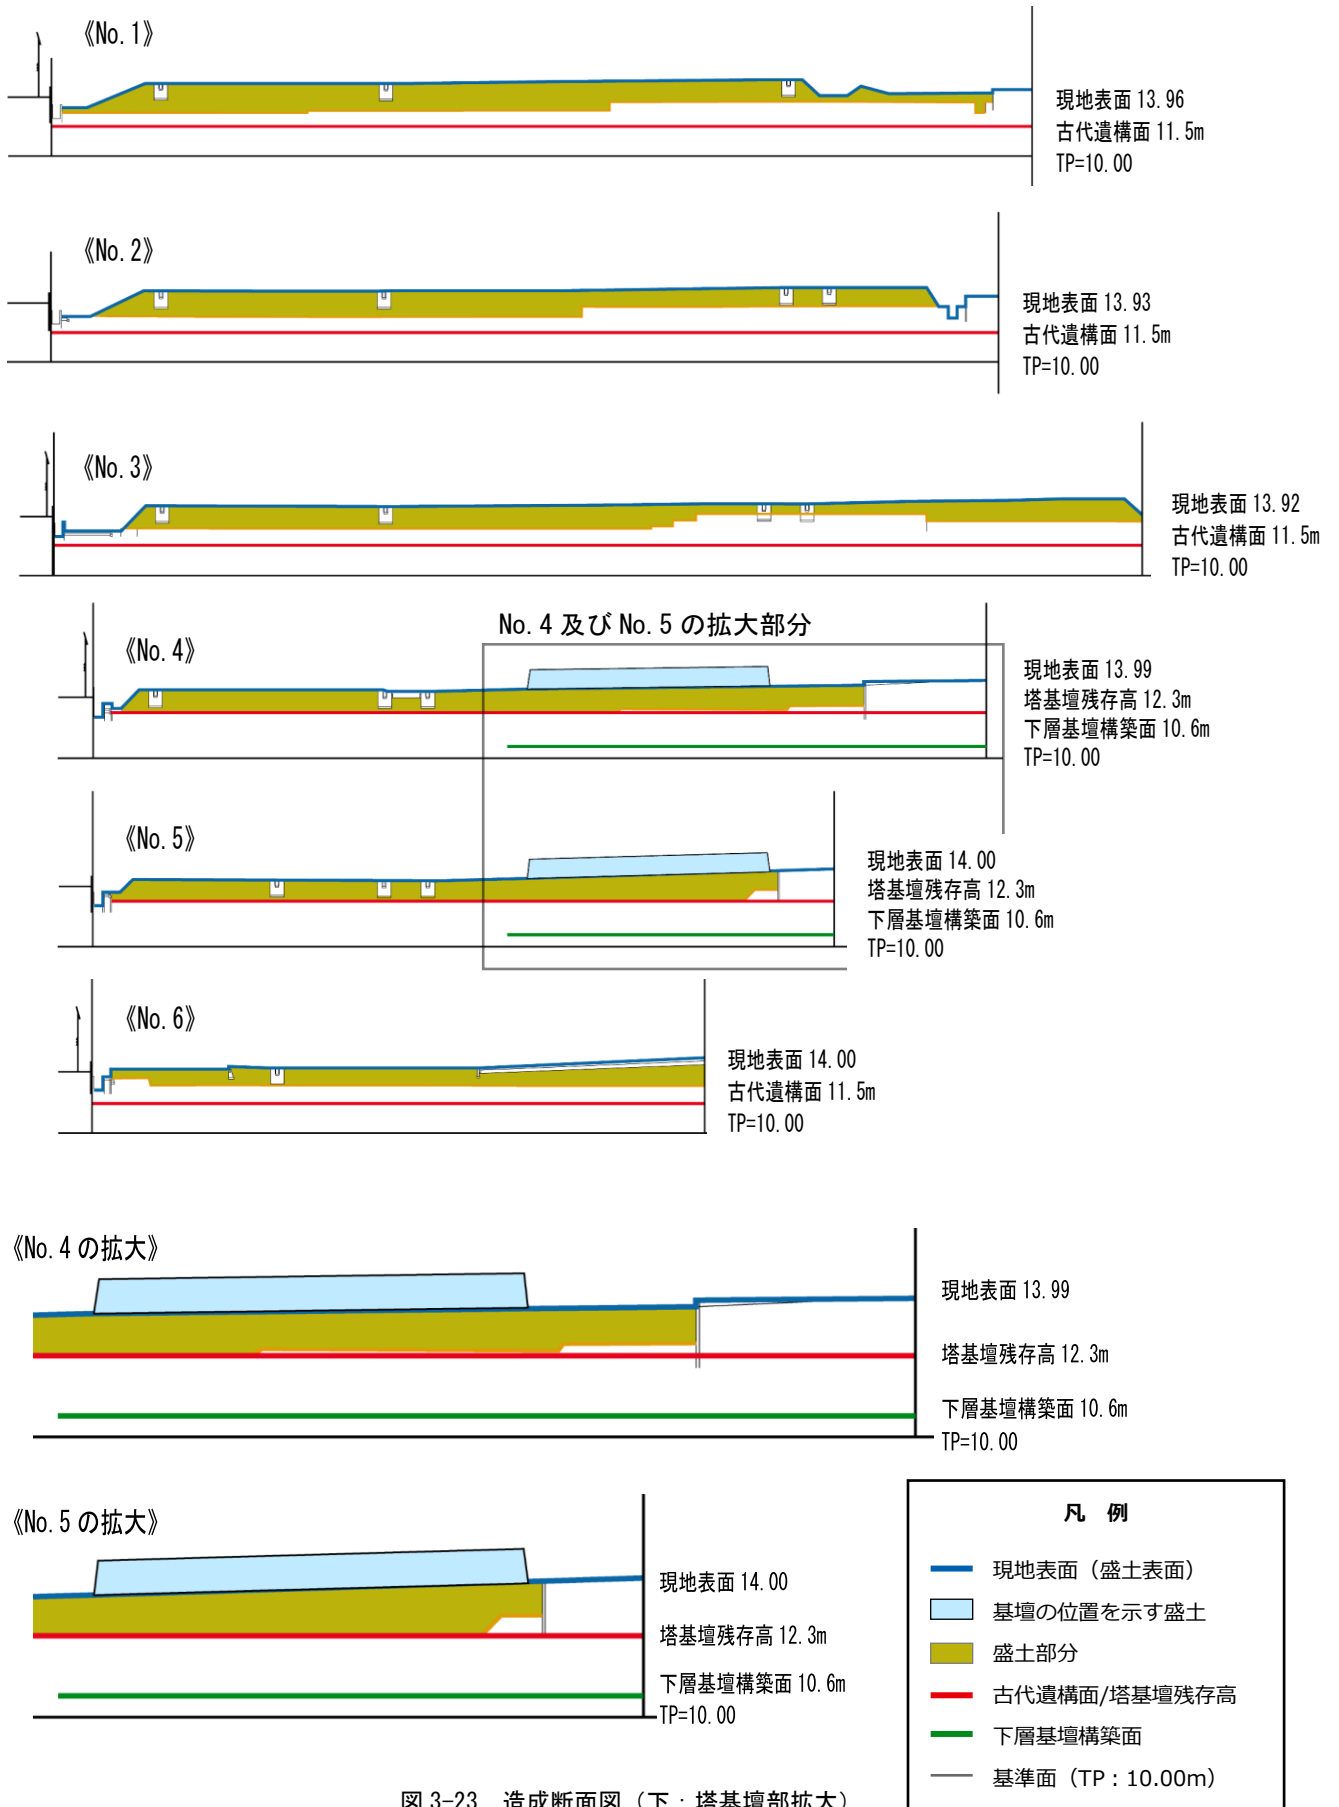
図 3-23 造成断面図 (下: 塔基壇部拡大)
(※垂直方向は2倍で表現している)

仮整備の内容は、遺構面を保護するため、現況地表面上に遺構保護盛土(厚さ1.5m前後)を行い、工事による掘削は盛土内に収め、管理に必要な通路や排水路、フェンス等を設置した。

史跡指定地の地下の遺構・遺物は、遺構保護のための盛土整備によって約 1.4m 前後の保護層のある土中で保存されている。遺構保護のための盛土は真砂土を使用しており、雨水排水路の整備によって排水状況に問題は生じていない。

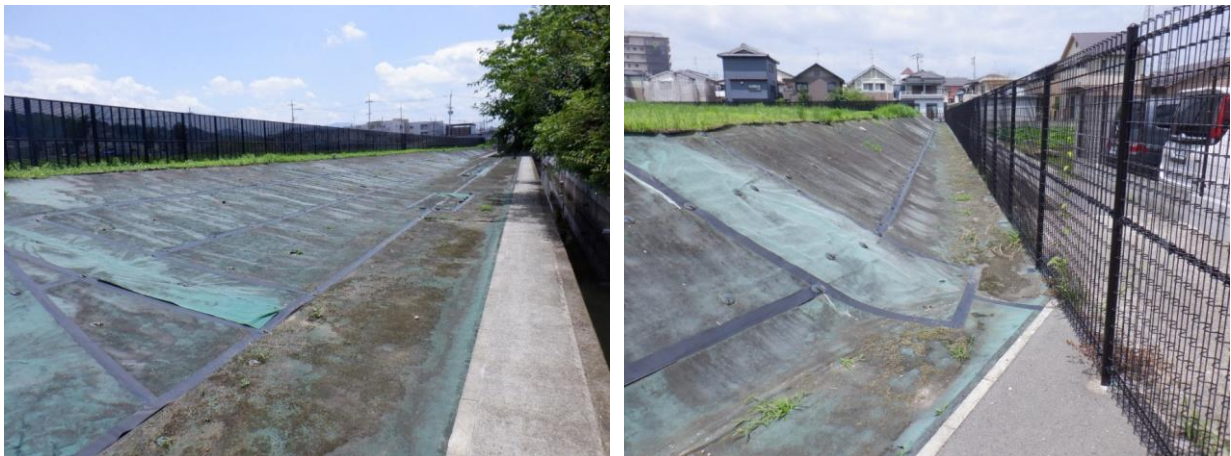
図 3-27 史跡指定地内法面（左：西側境界、右：北側境界）（令和 4 年 6 月現在）

史跡指定地内には、西側境界、北側境界、水路沿いに法面があり、平成 31（2019）年に施工した防草シートが布設されている。

防草シートによって維持管理面（除草量の軽減）での一定の効果は出ているが、シートの経年劣化により一部雑草が生えているところがある。史跡西側境界の法面は、目隠しフェンスによって視認されにくいところだが、北側境界と水路沿いは見学者や周辺通行者からも見えやすいところにあるため、景観への影響も生じている。
